공작정비동

체크리스트

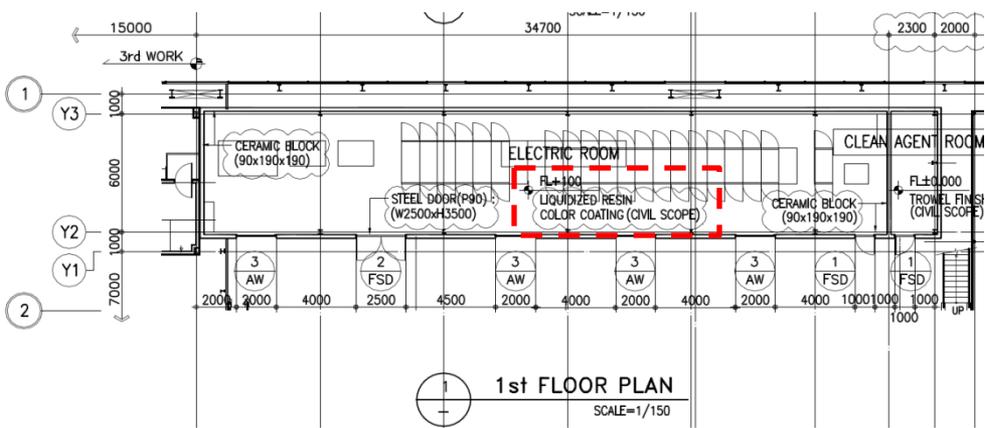
재작업 범위	해당 내역요소(수량)				
		전				
	재작업 비용					
공기지연 일수						
주요 핵심 내용		바닥에 대한 정보 누락(토목도면)			설계사 검토	전기 패널 높이 변경으로 인한 바닥 레벨 DOWN
BIM 검토

<p>1st FLOOR PLAN SCALE=1/150</p> <p>건축도면</p>		<p>건축도면에는 바닥재료(레벨 FL+100)에 토목 작업으로 되어 있으나 토목도면에는 정보가 없음. (토목도면에 기초 외 바닥에 대한 정보 없음.)</p>			
	도면번호		(건축) CSP-1-LA-850-EA123-00070			검토 현황
					검토일	2013-11-04
					설계 반영	FL+0.00으로 변경 REVISION 도면 출도
					BIM 반영	반영

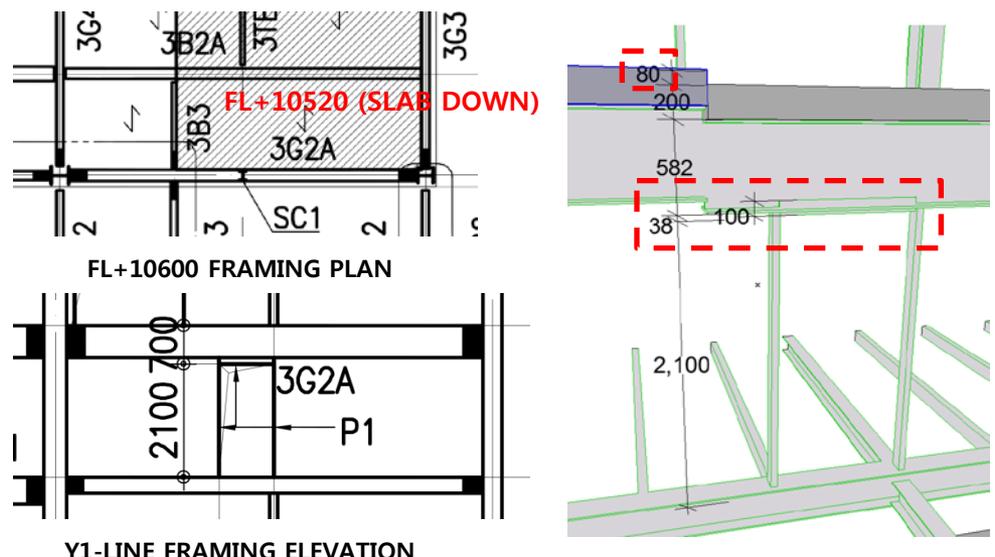
<p>철골보와 도어 프레임 간섭 (구조)</p> <p>FL+10520 (SLAB DOWN)</p> <p>FL+10600 FRAMING PLAN</p> <p>Y1-LINE FRAMING ELEVATION</p>

<p>슬라브 다운으로 인한 3G2A와 P1, 간섭</p>		설계사 검토	바닥 DOWN으로 인한 부재 간섭 상부 프레임 삭제
					검토일	2013-11-04
					검토 현황	설계 반영
				BIM 반영		반영
도면번호		(건축) CSP-1-LA-850-EA123-00210,00240

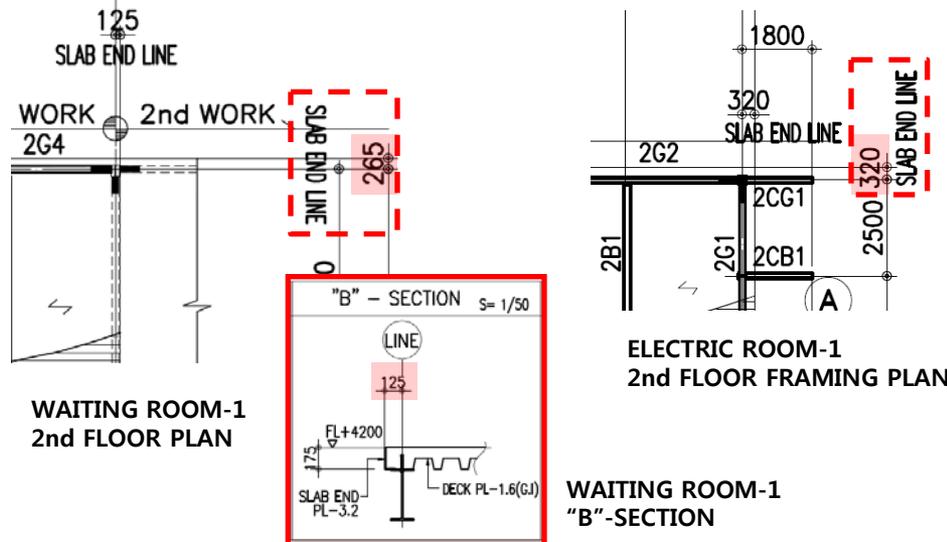
재작업 범위	해당 내역요소(수량)				
		전				
	후					
	재작업 비용					
공기지연 일수				위치	ELECTRIC ROOM-1	
BIM 검토	주요 핵심 내용	슬라브 위치 상이			설계사 검토	치수 조정

<p>ELECTRIC ROOM-1(중심에서 320 이격)과 WAITING ROOM-1(중심에서 265 이격)은 연결되는데 슬라브 위치 상이.</p>			
			검토일	2013-11-04	검토 현황	반영
			설계 반영	REVISION 도면 출도		BIM 반영
도면번호		(건축) CSP-1-LA-850-EA123-00090,00470

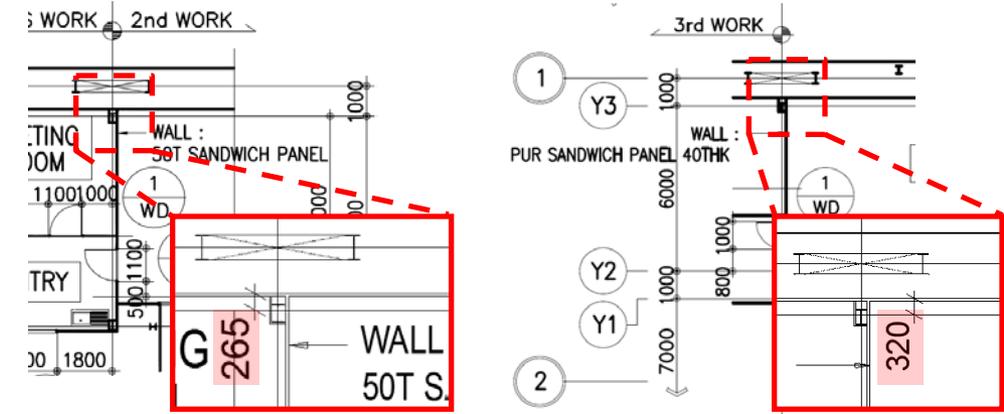
재작업 범위	해당 내역요소(수량)				
		전				
	재작업 비용					
공기지연 일수				위치	ELECTRIC ROOM-1	
BIM 검토	주요 핵심 내용	마감재 위치정보 누락			설계사 검토	치수 조정

<p>중심선에서 마감재 위치 및 상세도면 누락. CAD 상에서의 치수로 작업. ELECTRIC ROOM-1과 WAITING ROOM-1의 CAD 치수가 다르며, 하나의 부속동의 경우도 평면과 단면 치수 상이함.</p>			
	도면번호	(건축) CSP-1-LA-850-EA123-00070,00440			검토현황	반영
					검토일	2013-11-04
					설계 반영	반영 REVISION 도면 출도
					BIM 반영	반영

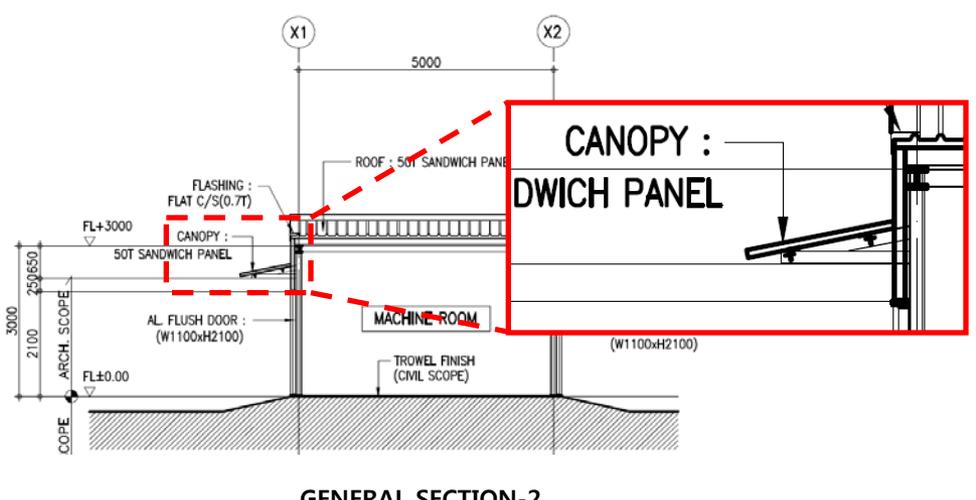
재작업 범위	해당 내역요소(수량)					
		전					
	후						
	재작업 비용						
공기지연 일수							
BIM 검토	주요 핵심 내용	캐노피 상세 누락			설계사 검토	부속동 캐노피 전체 삭제

캐노피 하지철물에 대한 정보 누락.				
	도면번호	(건축) CSP-1-LA-850-EA123-00490,00500,00700,00710					
					검토일	2013-11-04	
					검토 현황	반영	
						설계 반영	캐노피 삭제
					BIM 반영	반영

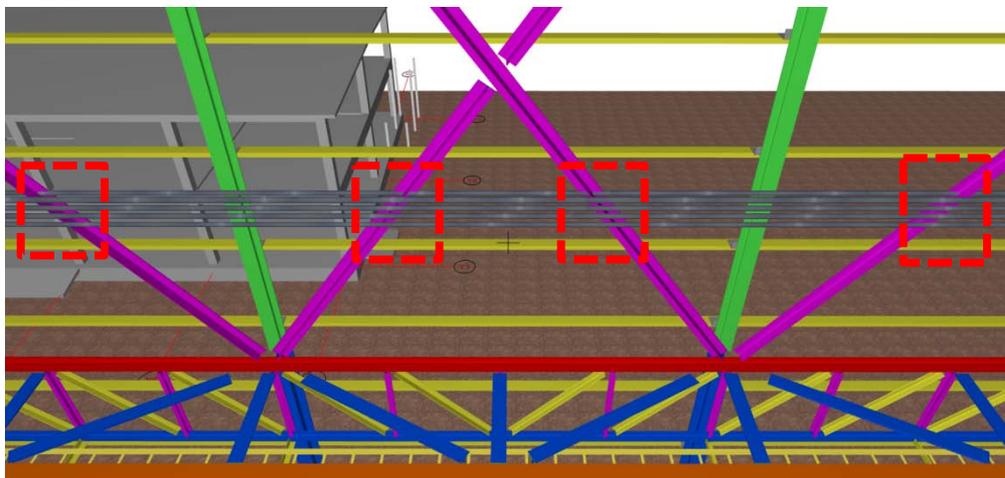
재작업 범위	해당 내역요소(수량)						
		전						
		후						
	재작업 비용							
공기지연 일수				위치	H열			
주요 핵심 내용		메인구조와 플랜트 배관 간섭			설계사 검토	주요구조부 변경불가, 배관이설 설계사 수정완료 CSP-1LA-971-EP142-00003~4 CSP-1LA-971-EP144-00002~3 CSP-1LA-971-EP144-00102~3 CSP-1LA-971-EP144-00202 CSP-1LA-971-EP144-00302~3 CSP-1LA-971-EP144-00405		
BIM 검토

공작정비동 메인구조와 플랜트 배관 사이의 간섭 확인				검토일	2013-11-04
							검토 현황	설계 반영
				BIM 반영	반영			
도면번호		(플랜트 기계) CSP-1-LA-971-EA142-00003, 00004

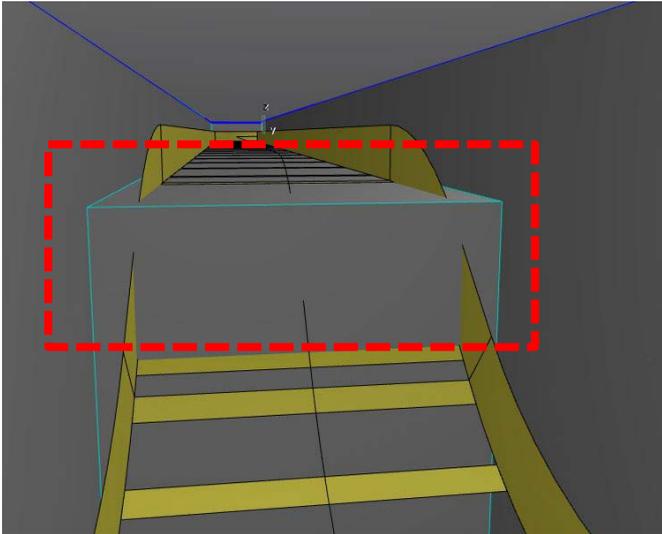
재작업 범위	해당 내역요소(수량)						
		전						
		후						
	재작업 비용							
공기지연 일수				위치	ELECTRIC REPAIR SHOP & TEST ROOM			
BIM 검토	주요 핵심 내용	메인구조와 전기 배관 트레이 간섭			설계사 검토	간섭 없음

공작정비동 TEST ROOM 내 피트구조와 전기 배관 트레이 사이의 간섭 확인				검토일	2013-11-04	
					검토 현황	설계 반영	변경사항 없음	
						BIM 반영	변경사항 없음	
도면번호	(전기) CSP-1-LA-971-EA151-00120

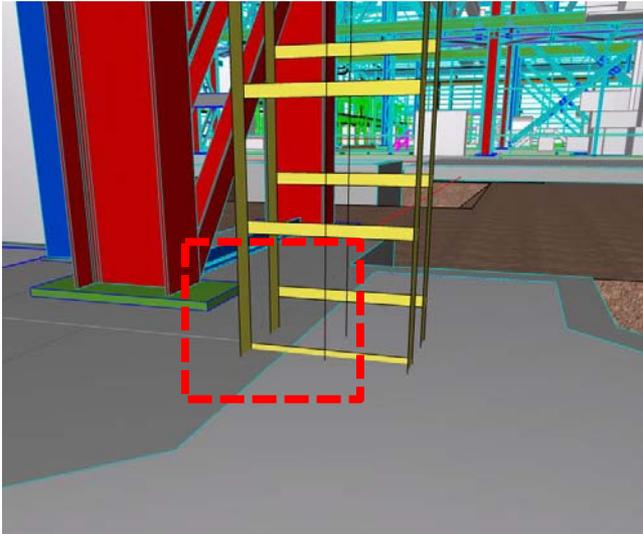
재작업 범위	해당 내역요소(수량)							
		전							
		후							
	재작업 비용								
공기지연 일수				위치	ELECTRIC REPAIR SHOP & TEST ROOM				
BIM 검토	주요 핵심 내용	메인구조와 전기 배관 트레이 간섭			설계사 검토	TRAY 변경으로 간섭없음

공작정비동 REPAIR SHOP 내 피트구조와 전기 배관 트레이 사이의 간섭 확인				검토일	2013-11-04	
							검토 현황	설계 반영	검토중
								BIM 반영	변경사항 없음
도면번호		(전기) CSP-1-LA-971-EA151-00120

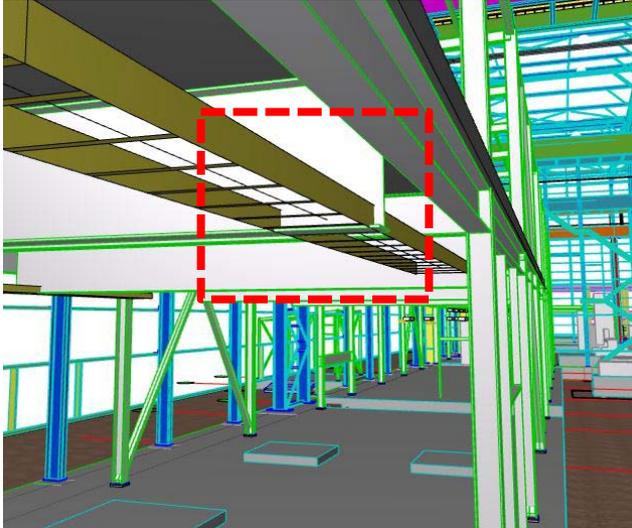
재작업 범위	해당 내역요소(수량)							
		전							
		후							
	재작업 비용								
공기지연 일수					위치	AIR COMPRESSOR ROOM			
BIM 검토	주요 핵심 내용	메인구조와 전기 배관 트레이 간섭				설계사 검토	주요구조부 변경불가 전기배관 이설

공작정비동 AIR COMPRESSOR ROOM 내 메인 구조와 전기 배관 트레이 사이의 간섭 확인		검토일			2013-11-04	
					검토 현황			설계 반영	검토중
								BIM 반영	변경사항 없음
도면번호	(전기) CSP-1-LA-710-EE151-00270

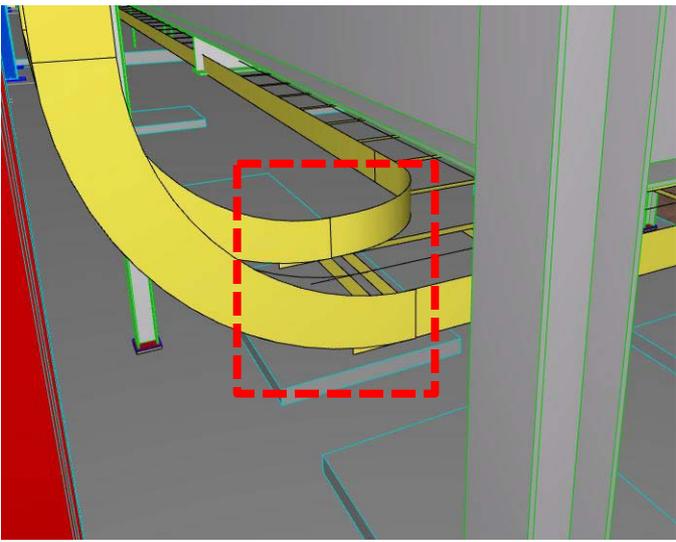
재작업 범위	해당 내역요소(수량)					
		전					
		후					
	재작업 비용						
공기지연 일수				위치	AIR COMPRESSOR ROOM		
BIM 검토	주요 핵심 내용	전기 배관 트레이 도면 오류			설계사 검토	전기-설치 이상 없음

공작정비동 AIR COMPRESSOR ROOM 내에 설치되는 전기 배관 트레이의 피팅류 설치 시 이격거리 미확보				
					검토일	2013-11-04	
					설계 반영	변경사항 없음	
				검토 현황	BIM 반영	변경사항 없음	
도면번호	(전기) CSP-1-LA-710-EE151-00270

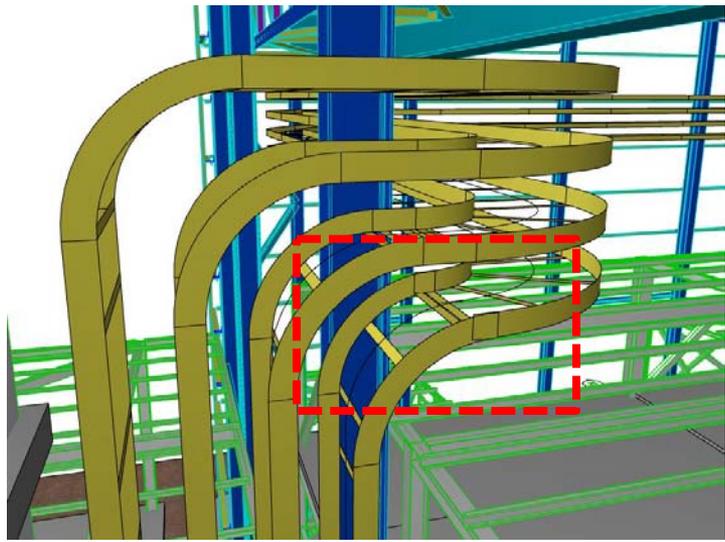
재작업 범위	해당 내역요소(수량)					
		전					
		후					
	재작업 비용						
공기지연 일수				위치	WAITING ROOM		
BIM 검토	주요 핵심 내용	전기 배관 트레이 도면 오류			설계사 검토	전기-설치시 이상 없음

공작정비동 WAITING ROOM 내에 설치되는 전기 배관 트레이의 피팅류 설치 시 이격거리 미확보				
					검토일	2013-11-04	
					검토 현황	설계 반영	변경사항 없음
				BIM 반영		변경사항 없음	
도면번호		(전기) CSP-1-LA-790-EE151-00081

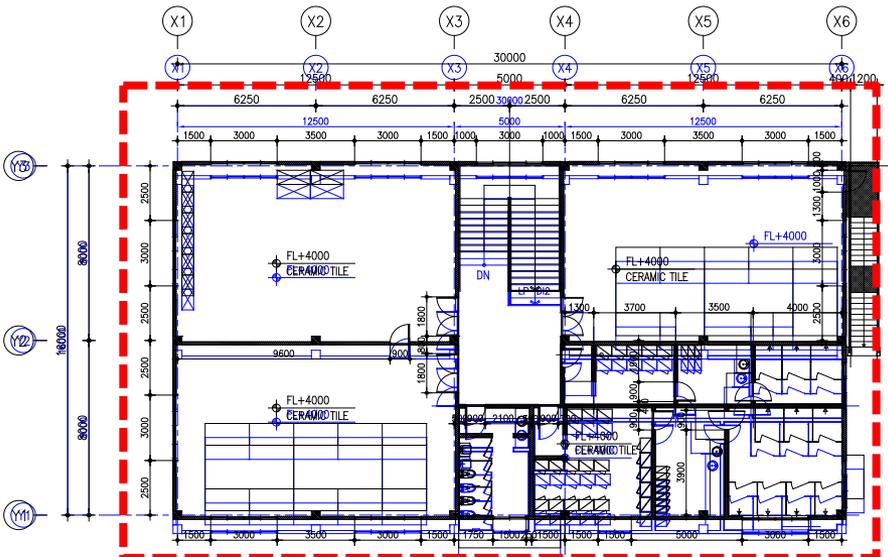
재작업 범위	해당 내역요소(수량)						
		전						
	후							
재작업 비용								
공기지연 일수					위치	DIAGNOSIS SHOP		
BIM 검토	주요 핵심 내용	건축도면과 전기도면 상이				설계사 검토	전기- 수정된 건축도면 접수 및 변경

건축도면과 전기도면 (DIAGNOSIS SHOP 2nd FLOOR PLAN) 위치가 일치하지 않음.		검토일			2013-11-04
	도면번호	(전기) CSP-1-LA-790-EE155-00210, (건축) CSP-1-LA-850-EA123-00750		검토현황	설계 반영			반영
					BIM 반영	변경사항 없음

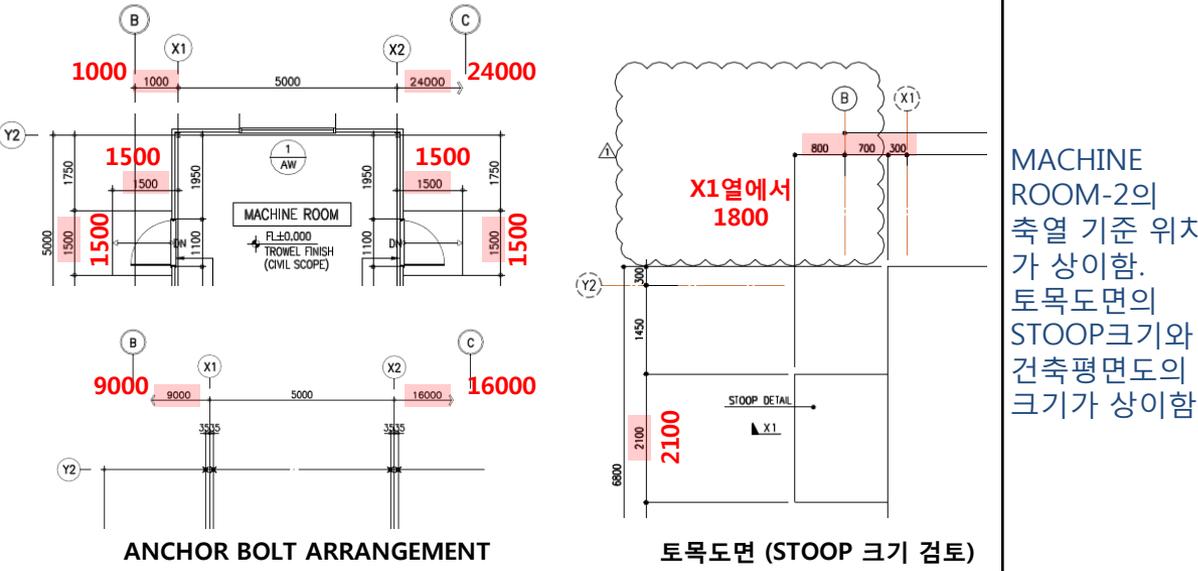
재작업 범위	해당 내역요소(수량)				
		전				
	후					
재작업 비용						
공기지연 일수						
BIM 검토	주요 핵심 내용	구조평면도와 건축평면도 위치 상이			설계사 검토	구조도면 치수 상이
	도면번호

도면번호	(건축) CSP-1-LA-850-EA123-00700,00710 (토목) CSP-1-LA-810-EC115-13070			
검토일	2013-11-04			검토 현황	검토중	
설계 반영	다음 차수 REVISION에 반영하겠음.					
BIM 반영	변경사항 없음

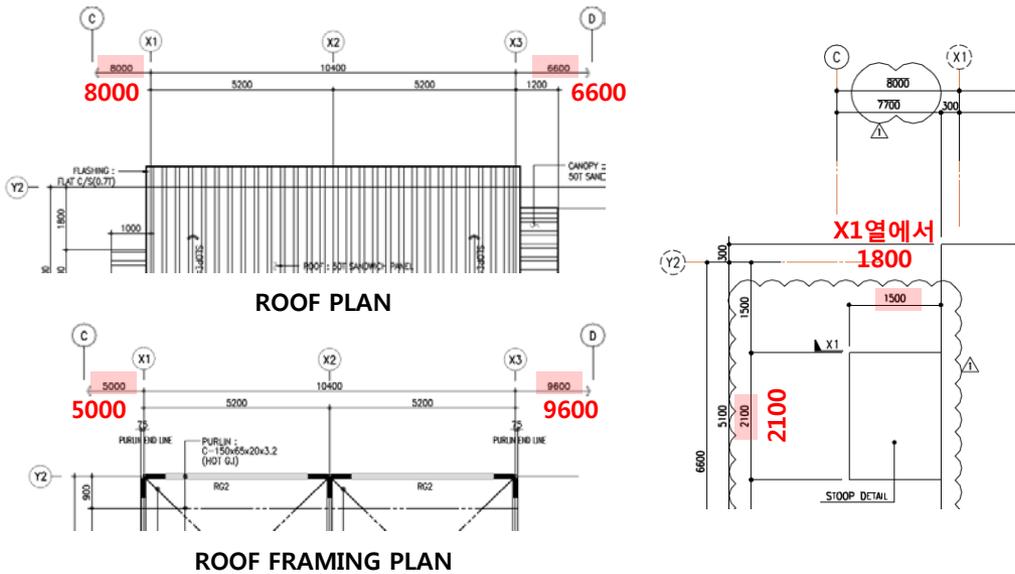
재작업 범위	해당 내역요소(수량)					
		전					
		후					
	재작업 비용						
공기지연 일수							
BIM 검토	주요 핵심 내용	구조평면도와 건축평면도 위치 상이			설계사 검토	구조도면 치수 상이

<p>FIRE PUMP ROOM의 축열 기준 위치가 상이함. 토목도면의 STOOP크기와 건축평면도의 크기가 상이함.</p>					
		검토일	2013-11-04				
		설계 반영	검토중 다음 차수 REVISION에 반영하겠음.				
		BIM 반영	변경사항 없음				
도면번호	(건축) CSP-1-LA-850-EA123-00860,00870 (토목) CSP-1-LA-810-EC115-13110

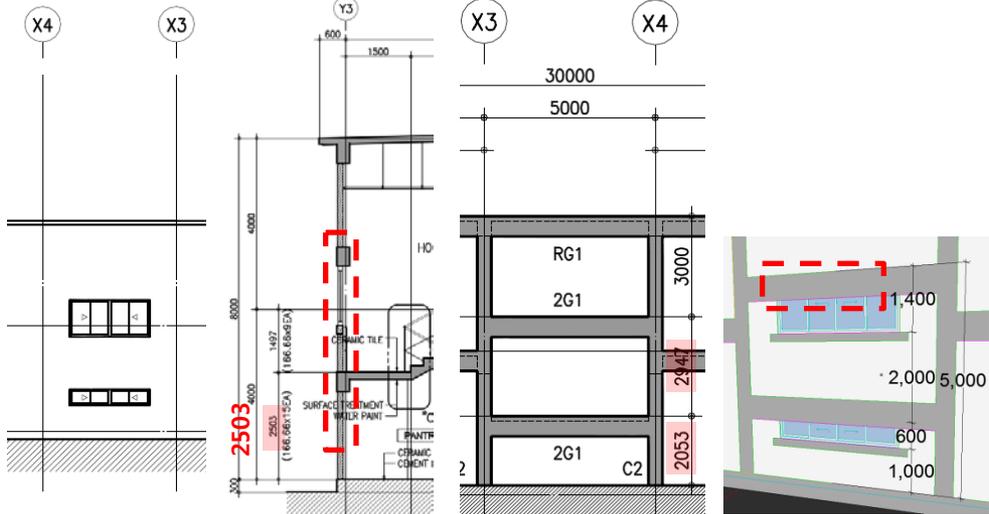
재작업 범위	해당 내역요소(수량)					
		전					
	후						
재작업 비용							
공기지연 일수					위치	DIAGNOSIS SHOP	
BIM 검토	주요 핵심 내용	구조평면도와 건축평면도 상이				설계사 검토	간섭발생

<p>DIAGNOSIS SHOP 계단실 창호 위치에 대한 정보 누락. 입면도에는 창호가 두개이나 단면도에는 하나임. 입면도 기준으로 창호 배치할 경우 구조 보 (2G1)와 간섭 발생. (구조 보 높이 검토 필요)</p>			
	도면번호	(건축) CSP-1-LA-850-EA123-00760,00800,00830					
					검토일	2013-11-04	
					설계 반영	검토중 다음 차수 REVISION에 반영하겠음.	
					검토 현황	변경사항 없음	
					BIM 반영

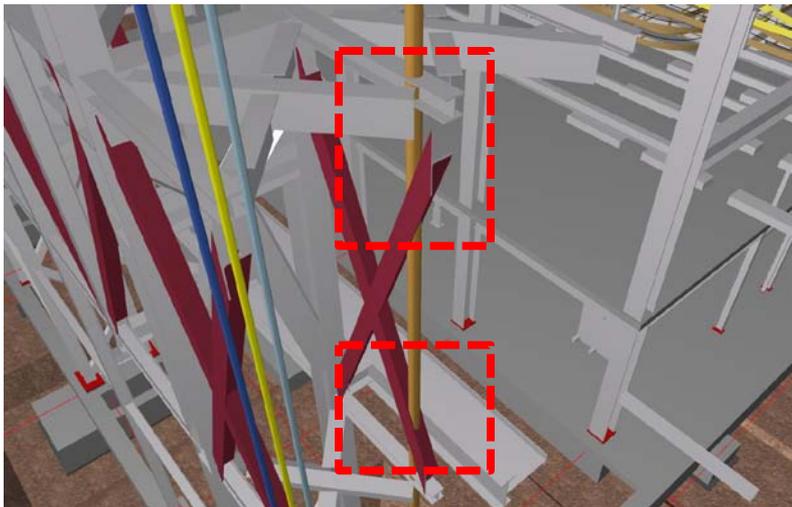
A-3열

재작업 범위	해당 내역요소(수량)					
		전					
		후					
	재작업 비용						
공기지연 일수					위치	ELECTRIC ROOM-2	
BIM 검토	주요 핵심 내용	메인구조와 플랜트 배관 간섭				설계사 검토	주요구조부 변경 불가 설계사 수정 CSP-1LA-971-EP142-00042 CSP-1LA-971-EP144-00605

공작정비동 A열/3열 메인 구조와 플랜트 배관 사이의 간섭. (STEAM 배관)		검토일		
					검토 현황	설계 반영	반영
						BIM 반영	반영
도면번호		(플랜트 기계) CSP-1-LA-971-EA142-00042

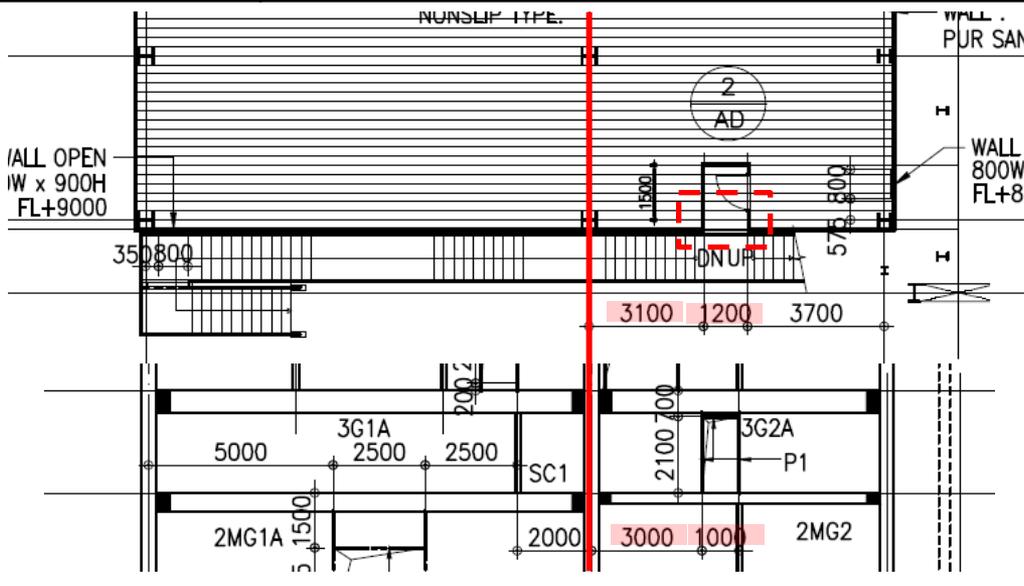
재작업 범위	해당 내역요소(수량)				
		전				
	후					
	재작업 비용					
공기지연 일수				위치	ELECTRIC ROOM-2	
BIM 검토	주요 핵심 내용	평면도와 구조단면도 치수 상이			설계사 검토	전기실 전체 변경

평면의 문 외벽 부분 Opening 위치, 사이즈가 구조평면도 상의 문 부속철물 위치, 너비와 맞지 않음			
					검토일	2013-11-04
					설계 반영	반영 REVISION 도면 출도
				검토 현황	반영	
				BIM 반영	도어가 설치되지 않는 곳인데 보강재가 필요한 것인지 검토 필요	
도면번호		CSP-1-LA-850-EA123-00120 3번, 00240 1번

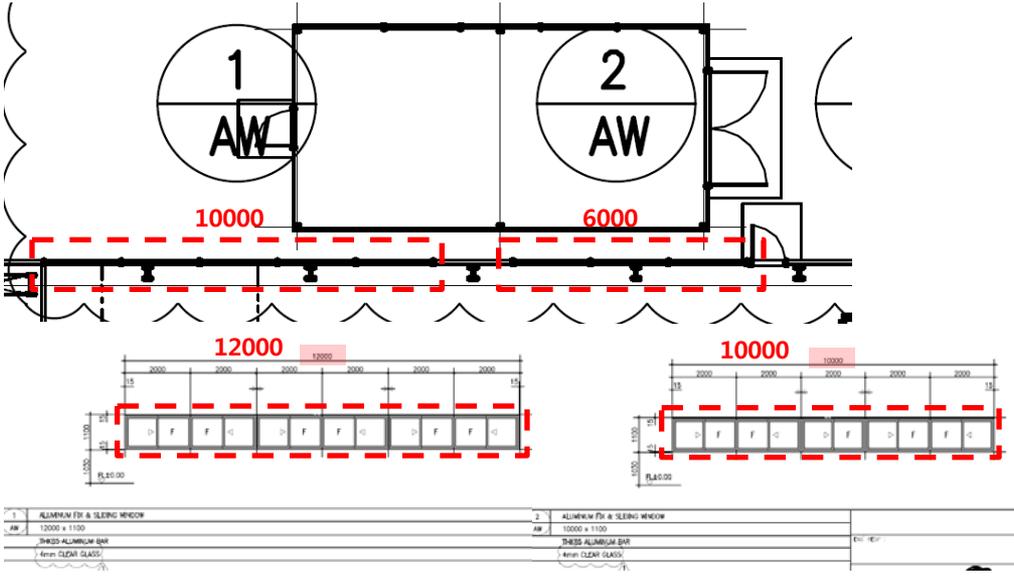
<p>AW-1부분의 창호가 평면에서는 너비 10000mm, AW-2부분의 창호너비는 6000mm인데, 일람표에서는 각각 12000mm, 10000mm으로 표현됨</p>			
	검토일	2013-11-04			검토 현황	반영
	설계 반영	REVISION 도면 출도				반영
BIM 반영						
도면번호	CSP-1-LA-850-EA122-00200, 00210

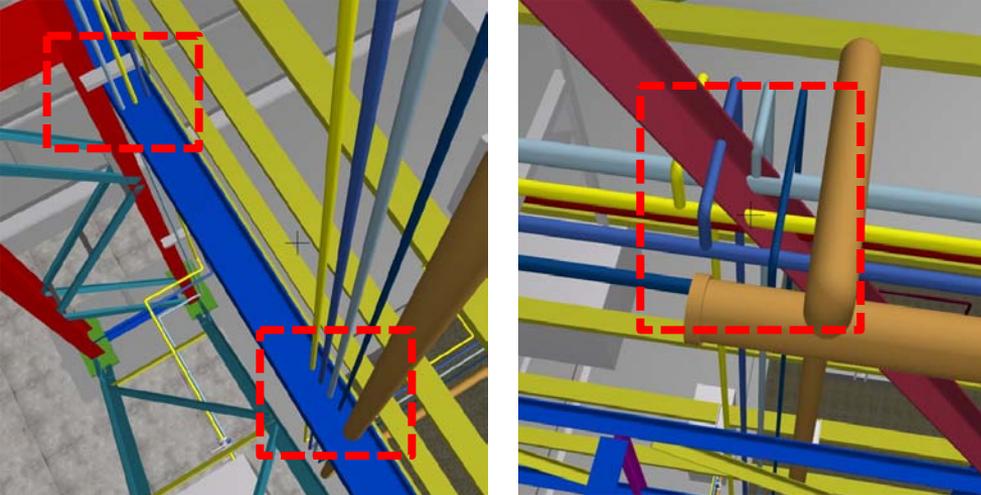
<p style="text-align: center;">A-7열</p>		공작정비동 메인 구조와 플랜트 배관 사이의 간섭 확인				
	도면번호	(플랜트 기계) CSP-1-LA-971-EP142-00045					
					검토일	2013-11-04	
					검토현황	설계반영	검토중
						BIM 반영	변경사항 없음

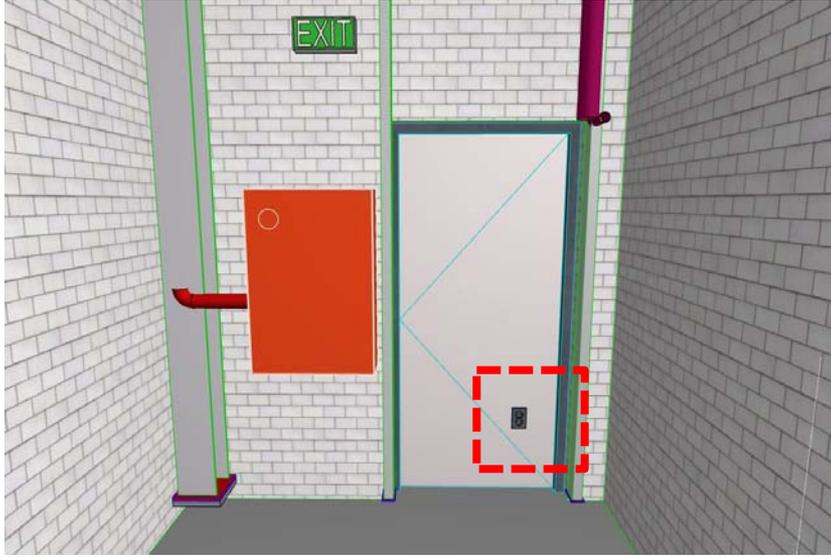
ELECTRIC ROOM-1 1층 CLEAN GENT ROOM에 설치되는 콘센트가 문에 설치되어 있음					
	도면번호	(전기) CSP-1-LA-790-EE155-00160					검토일	2013-11-04
							검토현황	검토중
				BIM 반영	변경사항 없음

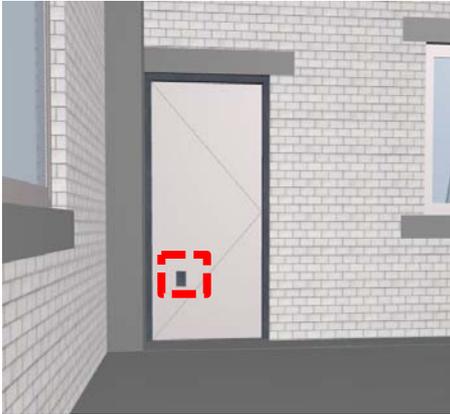
2F				DIAGNOSIS SHOP 1~2층 INSTRUMENT REPAIR&TEST OFFICE ROOM 에 설치되는 콘센트가 문에 설치되어 있음
	도면번호	(전기) CSP-1LA-790-EE155-00210			검토 현황	검토일	
						설계 반영	검토중
					BIM 반영	변경사항 없음

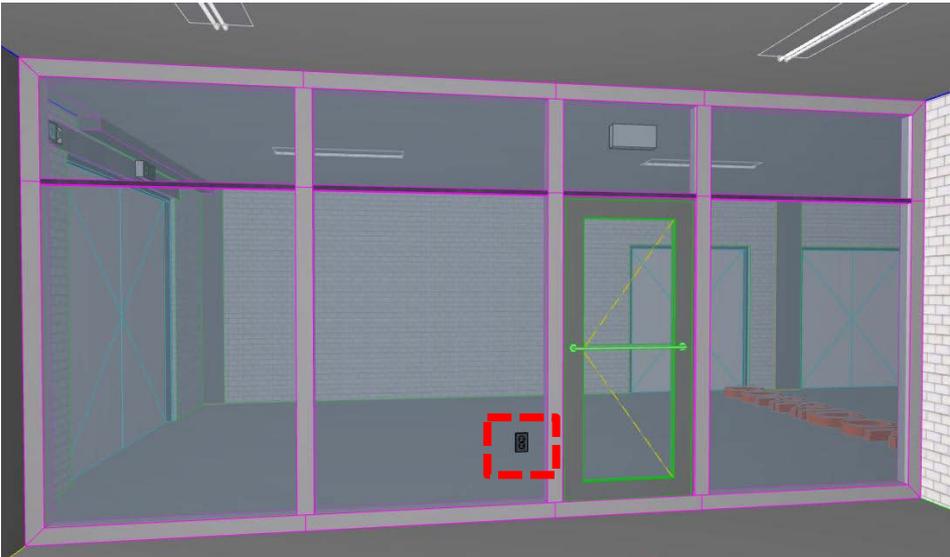
DIAGNOSIS SHOP 1층 MEETING ROOM에 설치되는 콘센트가 유리벽에 설치되어 있음					검토일	2013-11-04	
		검토 현황	설계 반영				검토중		
			BIM 반영				변경사항 없음		
도면번호	(전기) CSP-1LA-790-EE155-00210

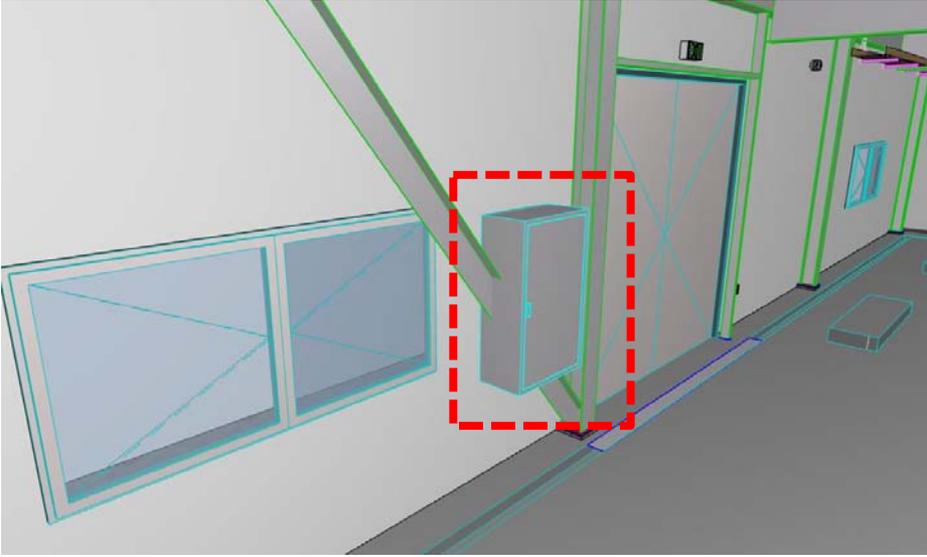
AIR COMPRESSOR ROOM내 메인 구조와 전기판넬사이의 간섭 확인				검토일	2013-11-04	
							검토 현황	설계 반영	검토중
								BIM 반영	변경사항 없음
도면번호		(전기) CSP-1-LA-790-EE155-00090

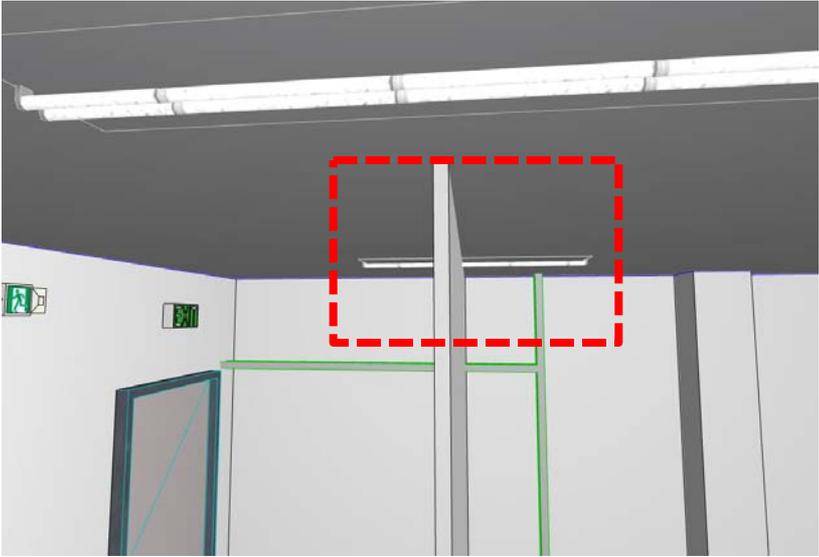
HYDRAULIC REPAIR ROOM & LOCKER ROOM 2층 LOCKER ROOM(M)내 칸막이벽체와 전등사이의 간섭확인					
							검토일	2013-11-04
							검토현황	검토중
				설계반영				
				BIM 반영	변경사항 없음			
도면번호		(전기) CSP-1-LA-790-EE155-00100

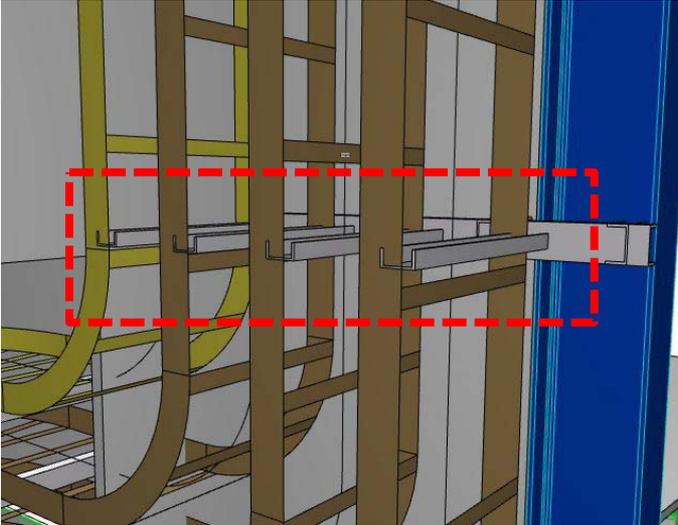
M2nd ELECTRIC ROOM에 설치되는 트레이와 트레이 서포트 간섭발생					검토일
					검토 현황	설계 반영	변경사항 없음
						BIM 반영	변경사항 없음
도면번호	(전기) CSP-1LA-710-EE151-00080

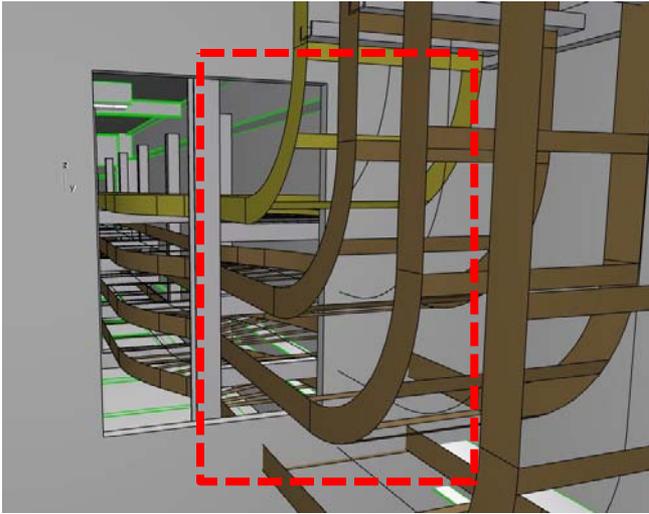
벽면 오프닝 위치 상이로 간섭 발생				검토일
					검토 현황	설계 반영	변경사항 없음
						BIM 반영	변경사항 없음
도면번호		(전기) CSP-1LA-710-EE151-00040

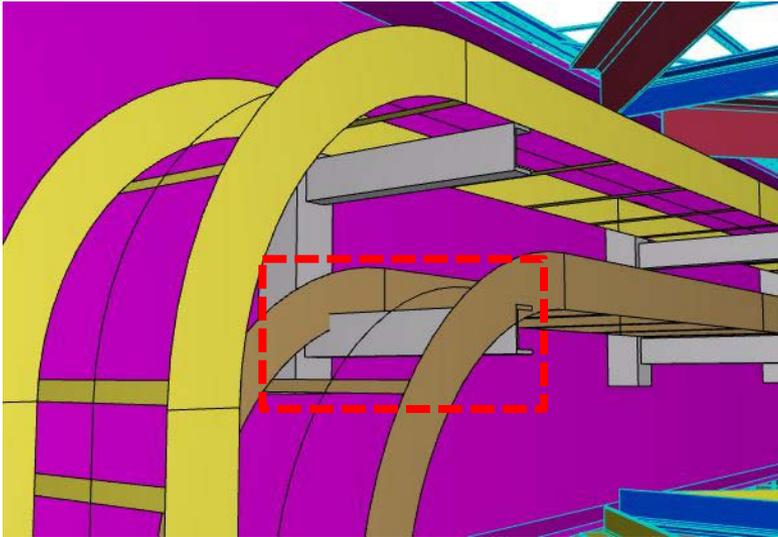
공작정비동 천정에 설치되는 트레이의 피팅류 설치 시 트레이 서포트와 간섭 발생				
	도면번호	(전기) CSP-1LA-710-EE151-00040, 00210, 00211			검토일	2013-11-04	
					설계 반영	변경사항 없음	
		검토 현황	BIM 반영	변경사항 없음

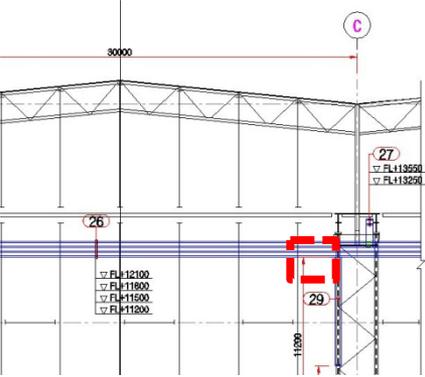
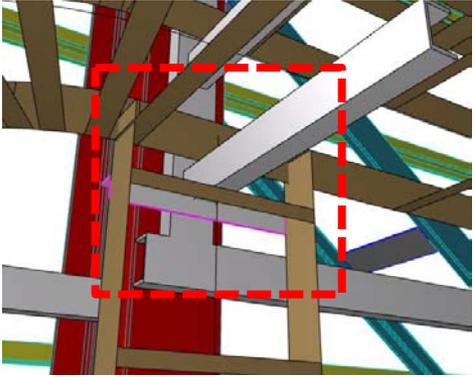
공작정비동 MACHINE REPAIR SHOP 상부에 설치되는 수직 트레이의 연결 부위 상세도 누락
	트레이 단면도		모델링 도면				
	도면번호	(전기) CSP-1LA-710-EE151-00050					
				검토현황	반영		
				설계반영	반영		
				BIM 반영	반영

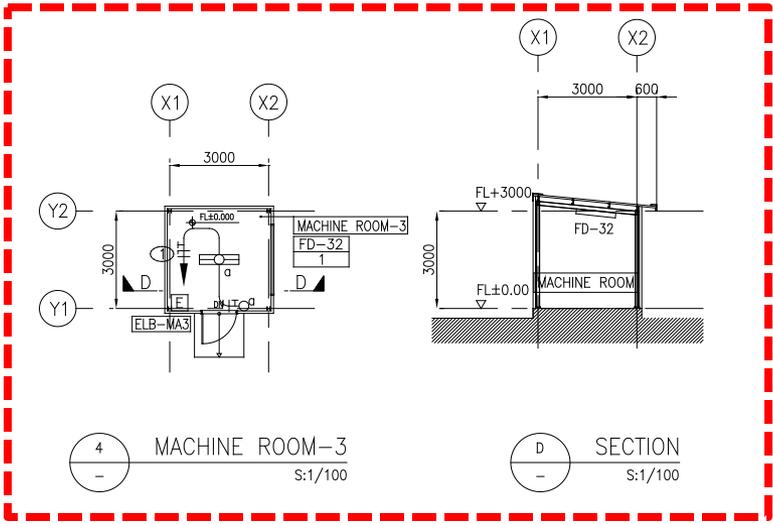
MACHINE ROOM-3 부속 동 배치평면도 누락으로 위치를 알 수 없음				
	검토일	2013-11-04					
	설계 반영	변경사항 없음					
BIM 반영	변경사항 없음						
도면번호	(전기) CSP-1LA-790-EE155-00150

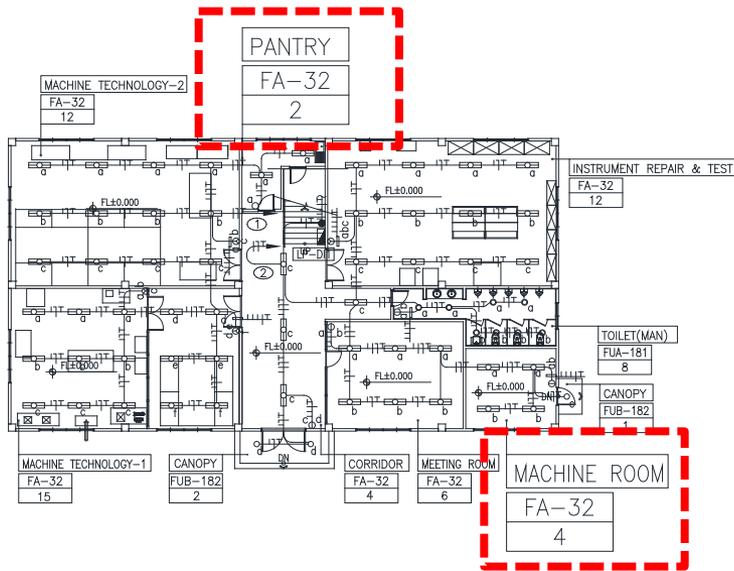
건축도면과 전기도면내의 DIAGNOSIS SHOP 1층의 MACHINE ROOM과 PANTRY는 CEILING이 없는 실인데 전등의 종류가 CEILING 고정방식인 FA로 설계되어 있음			
	도면번호	(전기) CSP-1-LA-790-EE155-00130					
					검토일	2013-11-04	
					검토 현황	설계 반영	검토중
						BIM 반영	변경사항 없음

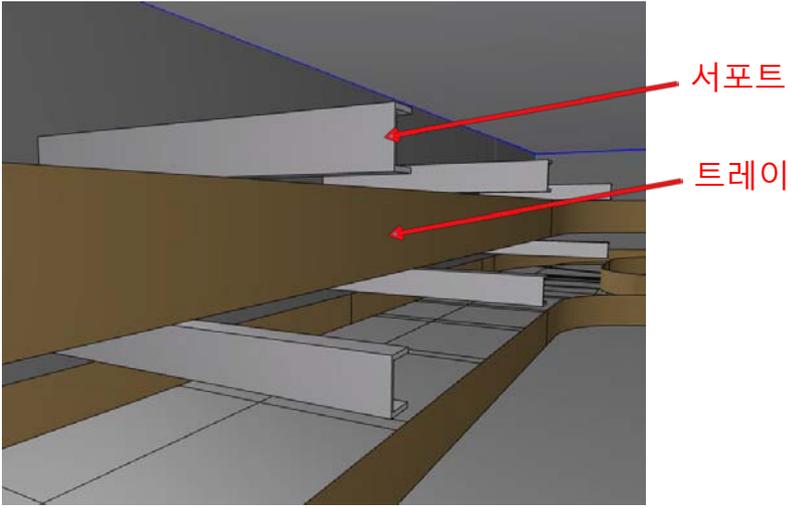
공작정비동 ELECTRIC REPAIR SHOP PIT내에 설치되는 트레이와 트레이 서포트가 트레이 상부에 설치됨					
		도면번호	(전기) CSP-1LA-710-EE151-00120 (전기) CSP-1LA-710-EE151-00121			검토일	2013-11-04
					검토 현황	설계 반영	검토중
						BIM 반영	변경사항 없음

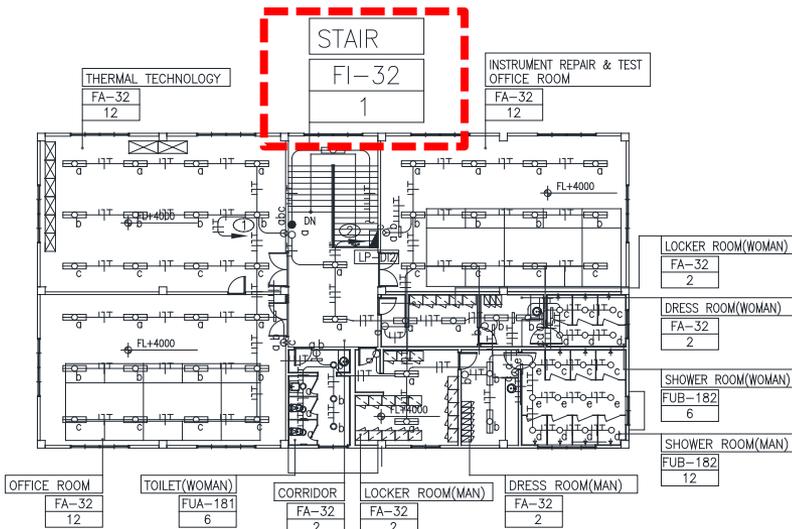
건축도면과 전기도면내의 DIAGNOSIS SHOP 2층의 STAIR는 CEILING이 있는 실인데 전등의 종류가 CEILING이 없을 때 설치되는 DIRECT MOUNT TYPE 인 FI로 설계되어 있음			
	도면번호	(전기) CSP-1-LA-790-EE155-00130			검토현황	BIM 반영	
				검토일			2013-11-04
				설계 반영	검토중		
					변경사항 없음

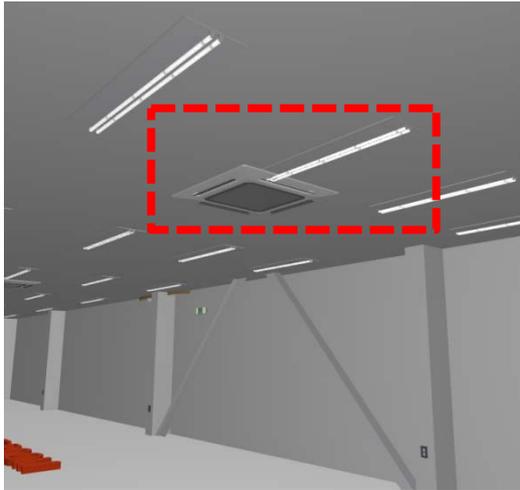
ELECTRIC ROOM-2 2층에 설치되는 EHP실내기와 전등사이의 간섭 확인
	2F MEETING ROOM		2F OFFICE ROOM				
	도면번호	(건축설비) CSP-1-LA-880-EA125-00007					
					검토현황	검토중	
					BIM 반영	설계 반영	
							변경사항 없음

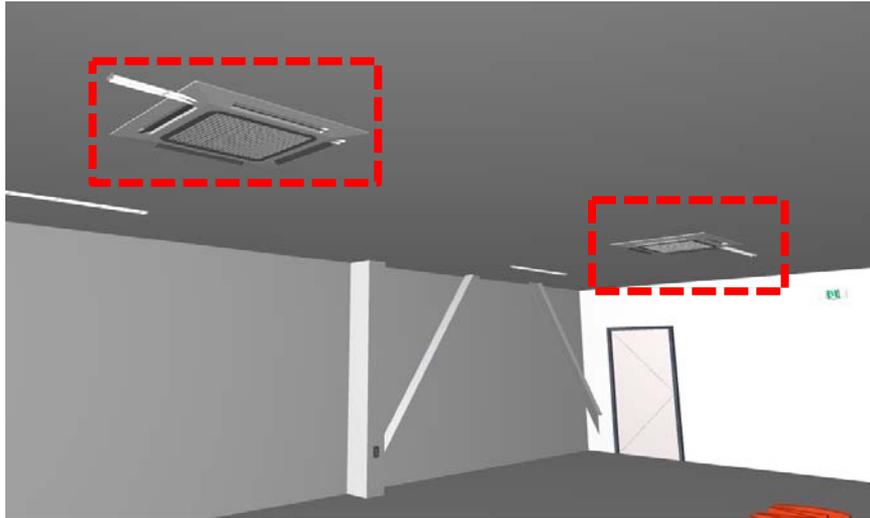
WAITING ROOM-1 1층 LOCKER ROOM(M)에 설치되는 EHP 실내기와 전등 사이의 간섭 확인					
							도면번호
					검토일	2013-11-04	
					검토현황	설계반영	검토중
						BIM반영	변경사항 없음

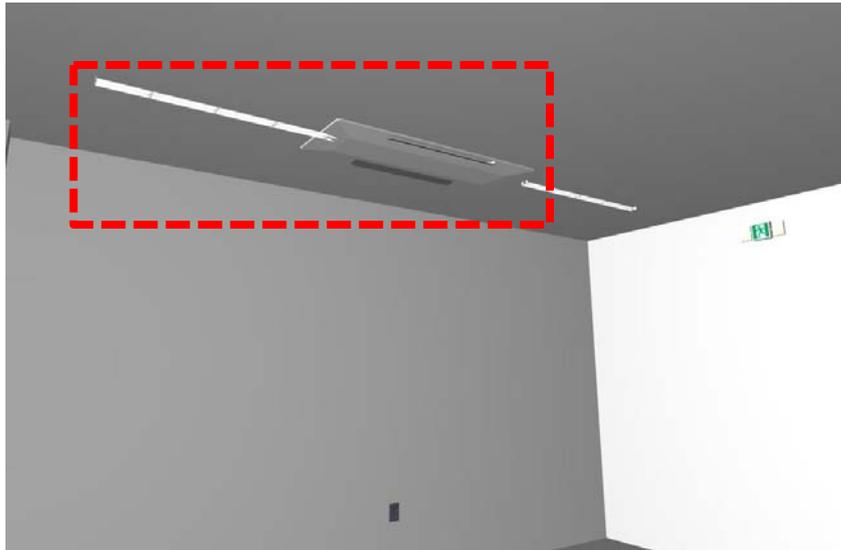
AIR COMPRESSOR ROOM 2층 MEETING ROOM에 설치되는 EHP실내기와 전등사이의 간섭 확인					
		도면번호	(건축설비) CSP-1-LA-880-EA125-00017				
					검토일	2013-11-04	
					검토현황	설계반영	검토중
						BIM반영	변경사항 없음

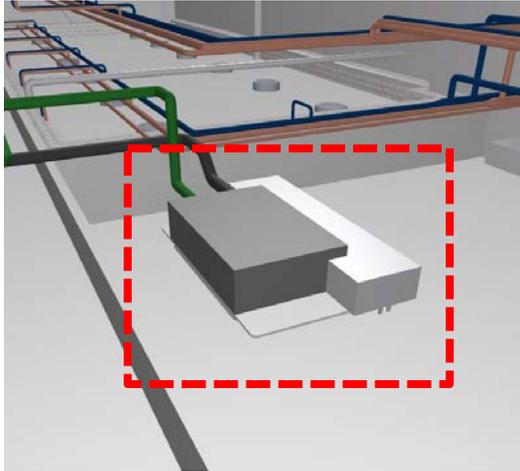
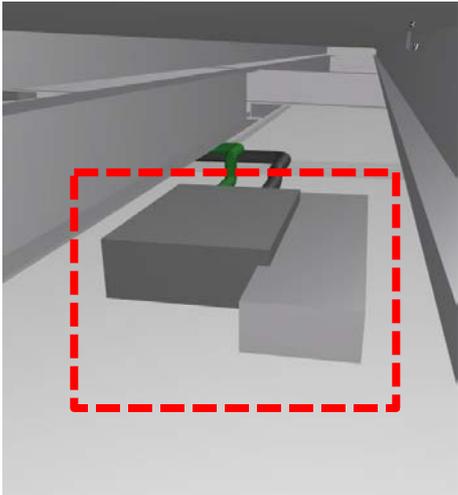
HYDRAULIC REPAIR ROOM & LOCKER ROOM 1,2층 DRESS ROOM 에 설치되는 EHP실내기와 전등사이의 간섭 확인				
							1F DRESS ROOM
	도면번호	(건축설비) CSP-1-LA-880-EA125-00021					검토일
					검토현황	설계반영	검토중
						BIM 반영	변경사항 없음

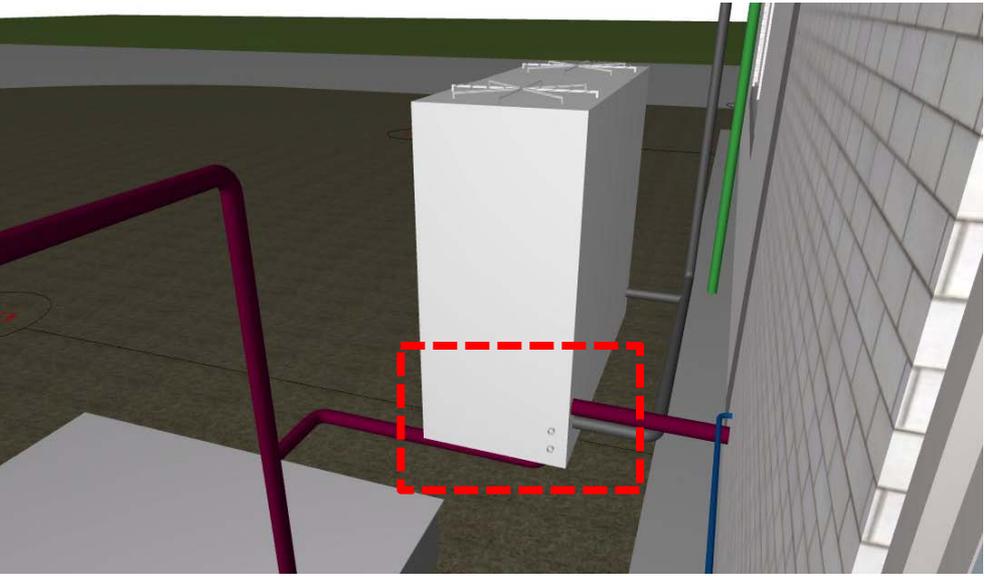
DIAGNOSIS SHOP에 설치되는 EHP실외기와 플랜트폐수관 사이의 간섭 확인				검토일	2013-11-04	
							검토 현황	설계 반영	검토중
								BIM 반영	변경사항 없음
도면번호	(건축설비) CSP-1-LA-880-EA125-00026

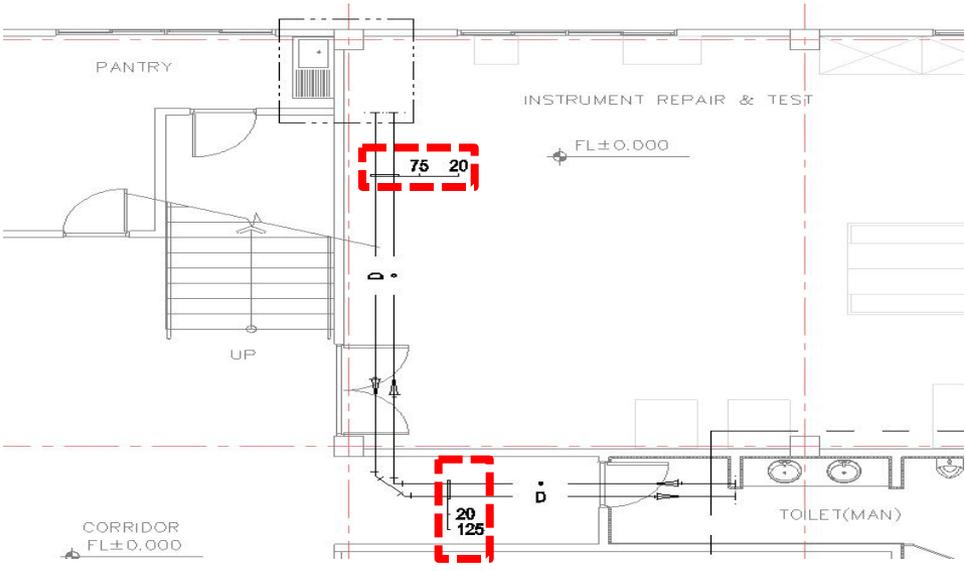
DIAGNOSIS SHOP 1F 싱크대 배수관경 오류				검토일
					검토 현황	설계 반영	검토중
						BIM 반영	변경사항 없음
도면번호		(건축설비) CSP-1-LA-880-EA125-00129

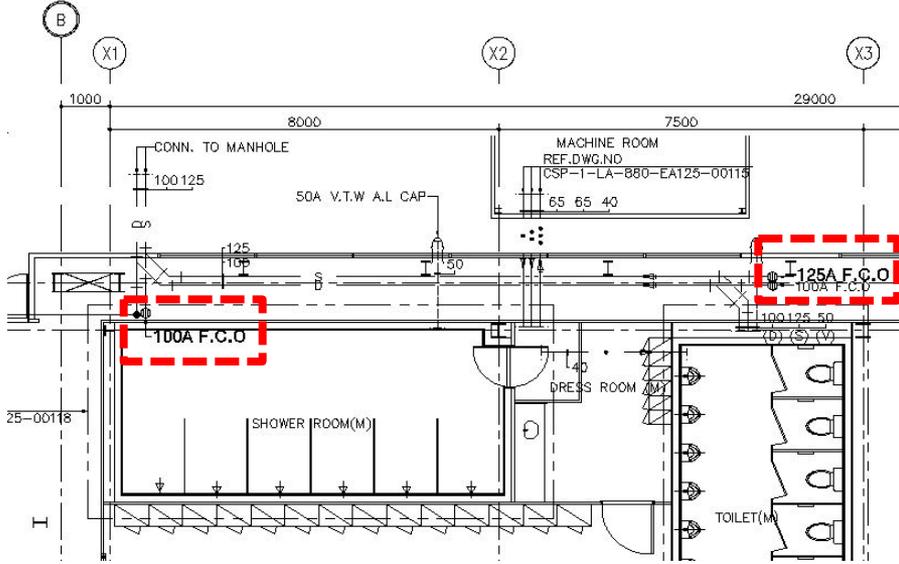
HYDRAULIC REPAIR SHOP & LOCKER ROOM 1층 우수배관용 F.C.O 관경 오류				
	도면번호	(건축설비) CSP-1-LA-880-EA125-00129					
				검토현황	설계 반영	검토중	
					BIM 반영	변경사항 없음

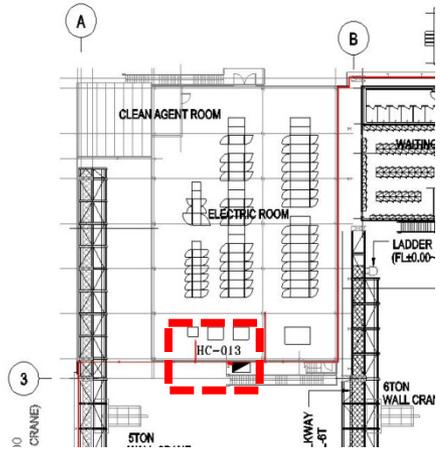
재작업 범위	해당 내역요소(수량)					
		전					
		후					
	재작업 비용						
공기지연 일수							
BIM 검토	주요 핵심 내용	소화배관과 계단 간섭			설계사 검토	건축구조물을 피해서 소화배관 설치 하겠습니다.

<p>소방도면</p>	ELECTRICAL REPAIR SHOP에 설치되는 호스 캐비닛 연결 배관과 계단 간섭	검토일			2013-11-04
				검토 현황		설계 반영	검토중
						BIM 반영	변경사항 없음
도면번호	(소방) CSP-1-LA-880-EA126-00505

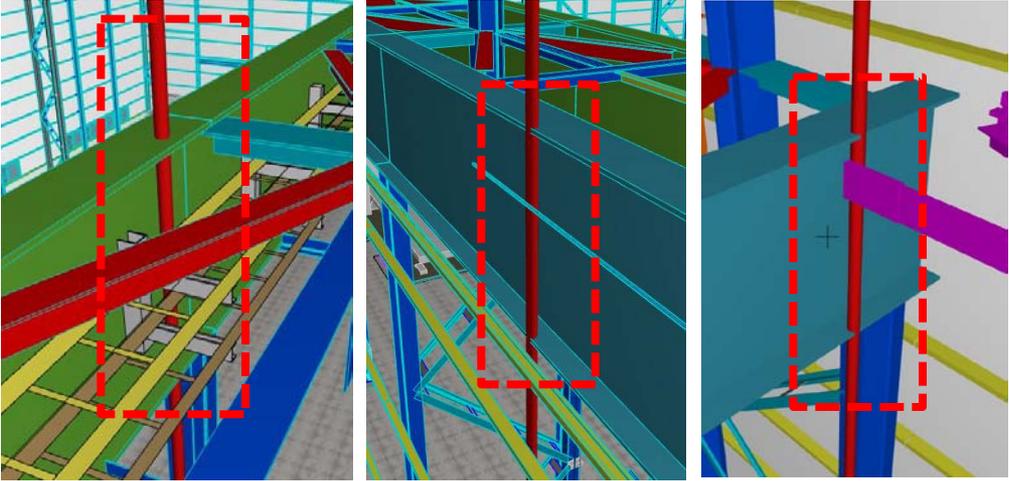
MACHINE SHOP에 설치되는 호스 캐비닛 연결 배관과 구조의 간섭			
	E-5열 F-5열 G-6열						
	도면번호	(소방) CSP-1-LA-880-EA126-00505					
					검토일	2013-11-04	
				검토 현황	설계 반영	검토중	
					BIM 반영	변경사항 없음

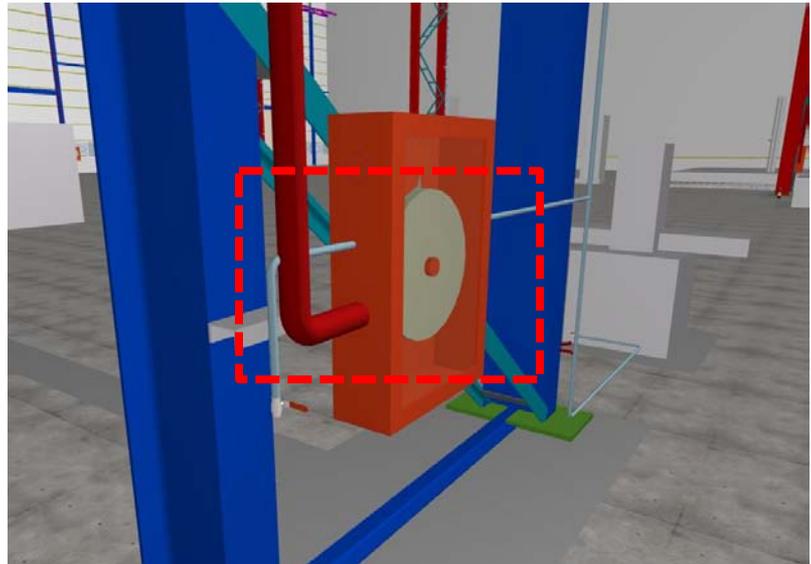
MACHINE SHOP에 설치되는 호스 캐비닛과 에어배관의 간섭		검토일		2013-11-04	
				검토 현황	설계 반영	검토중	
					BIM 반영	변경사항 없음	
도면번호	(소방) CSP-1-LA-880-EA126-00505

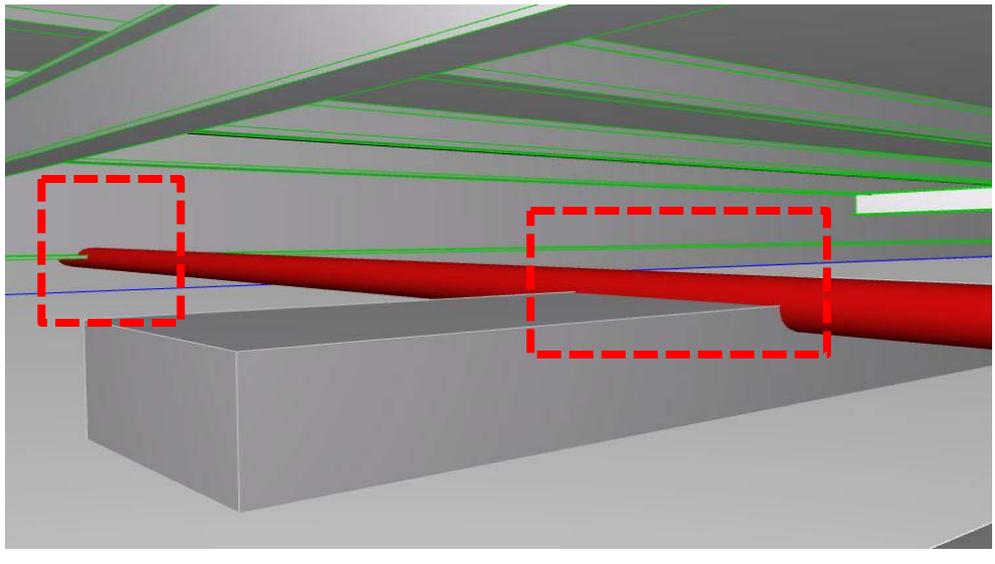
2F WAITING ROOM-2에 설치되는 호스 캐비닛 연결 배관과 전등 및 구조의 간섭							
							검토일	2013-11-04	
							설계 반영	검토중	
BIM 반영	변경사항 없음								
	도면번호	(소방) CSP-1-LA-880-EA126-00514 (전기) CSP-1-LA-790-EE155-00100			검토 현황

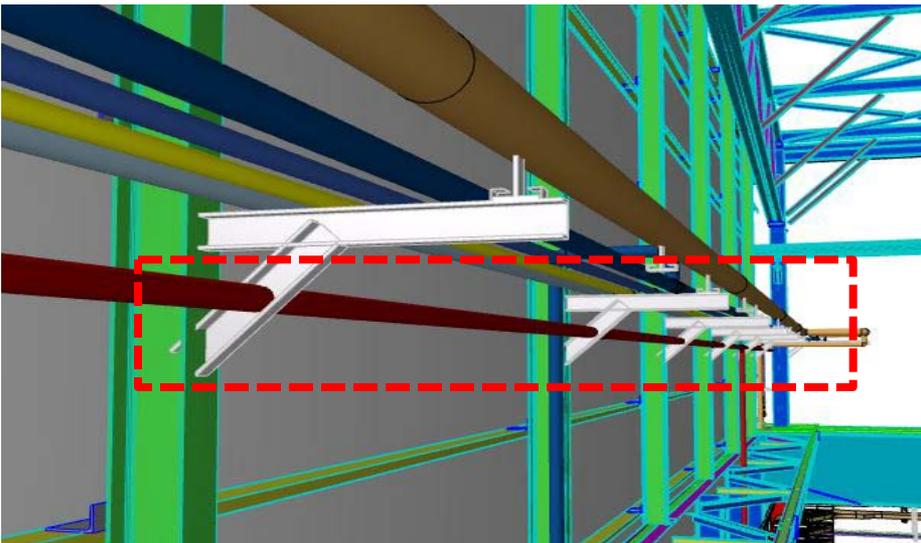
공작정비동 A~H-1열에 설치되는 소화배관과 플랜트 배관 서포트의 간섭					검토일	2013-11-04		
							검토현황	설계반영	검토중	
								BIM 반영	변경사항 없음	
도면번호	(소방) CSP-1-LA-880-EA126-00505 (플랜트 기계) CSP-1-LA-971-EP144-00001

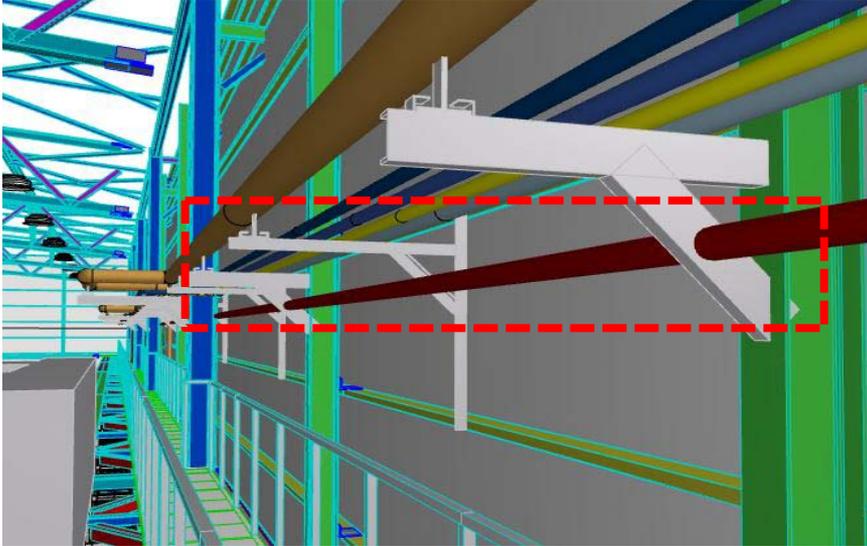
공작정비동 A-3~8열에 설치되는 소화배관과 플랜트 배관 서포트의 간섭				검토일	2013-11-04	
							검토현황	설계 반영	검토중
								BIM 반영	변경사항 없음
도면번호	(소방) CSP-1-LA-880-EA126-00505 (플랜트 기계) CSP-1-LA-971-EP144-00001
