공작정비동

체크리스트

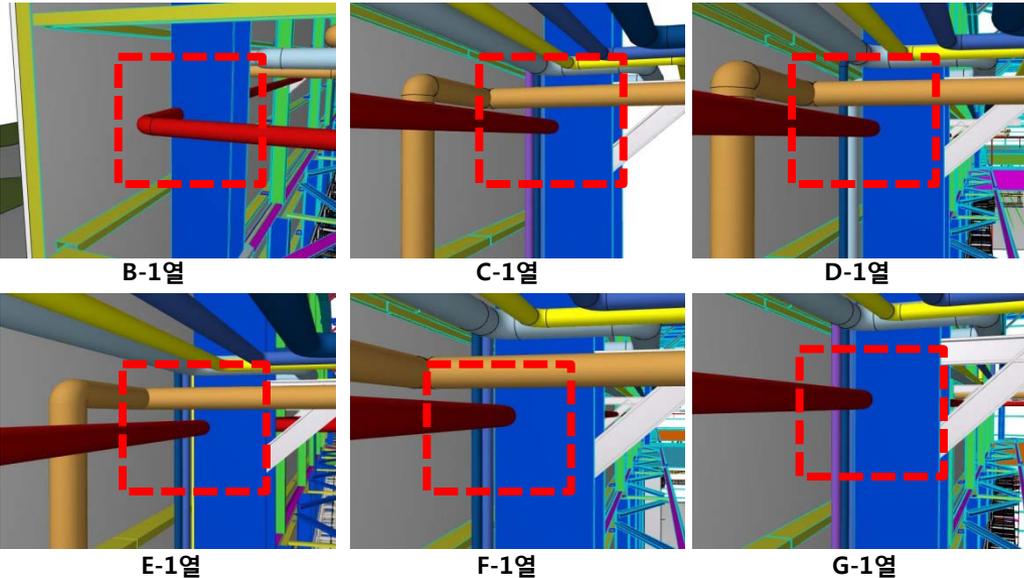
공작정비동 B~G-1열에 설치되는 소화배관과 기둥의 간섭					검토일	2013-11-04
		도면번호	(소방) CSP-1-LA-880-EA126-00505			검토현황	설계반영	검토중
							BIM 반영	변경사항 없음

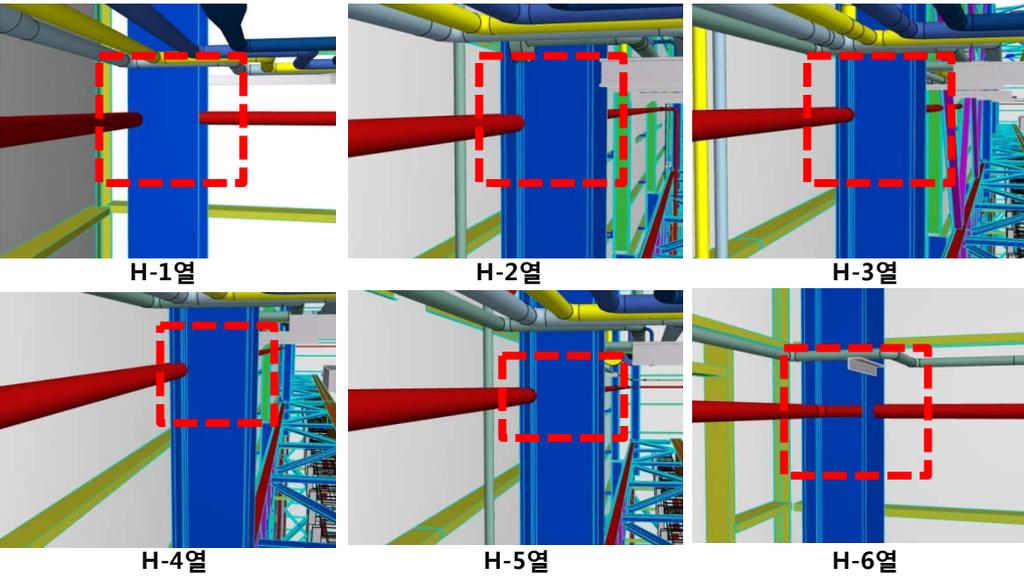
H-1열	H-2열	H-3열			공작정비동 H-1~6열에 설치되는 소화배관과 기둥의 간섭	
		H-4열	H-5열	H-6열				
		도면번호						(소방) CSP-1-LA-880-EA126-00505
		검토현황	검토일	2013-11-04				
설계반영			검토중					
BIM 반영		변경사항 없음

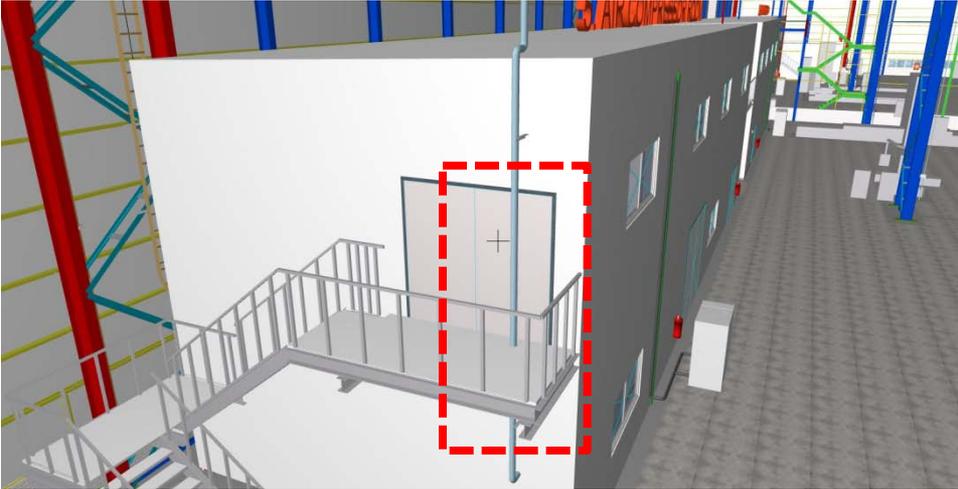
검토일	2013-11-04	
	D-1~2열		Air 배관의 위치가 문을 막고 있으며, 계단 구조물을 관통하고 있음. 검토 요함.				검토 현황	설계 반영	반영
	도면번호		(플랜트 기계) CSP-1-LA-971-EP142-00023					BIM 반영	반영

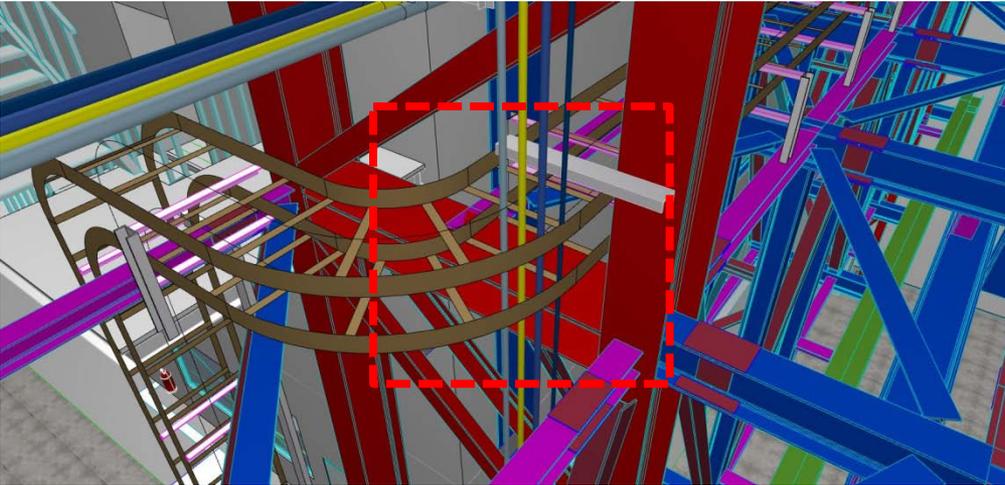
<p style="text-align: center;">B-3열</p>	공작정비동 전기 배관 트레이와 플랜트 배관 사이의 간섭 확인								
							도면번호	(플랜트 기계) CSP-1-LA-971-EP142-00036 (전기) CSP-1-LA-710-EE151-00040E		
							검토일	2013-11-04		
	설계 반영	반영			검토 현황					
	BIM 반영	반영

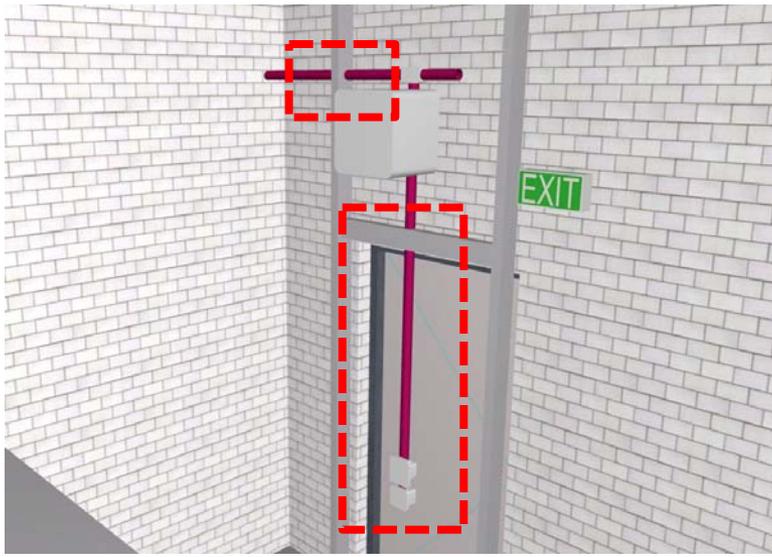
공작정비동 ELECTRIC ROOM-1 G~H-1열에 설치되는 소화배관과 건축 구조의 간섭					
							검토일	2013-11-04
							검토현황	검토중
				설계반영				
				BIM 반영	변경사항 없음			
도면번호		(소방) CSP-1-LA-880-EA126-00501,00502

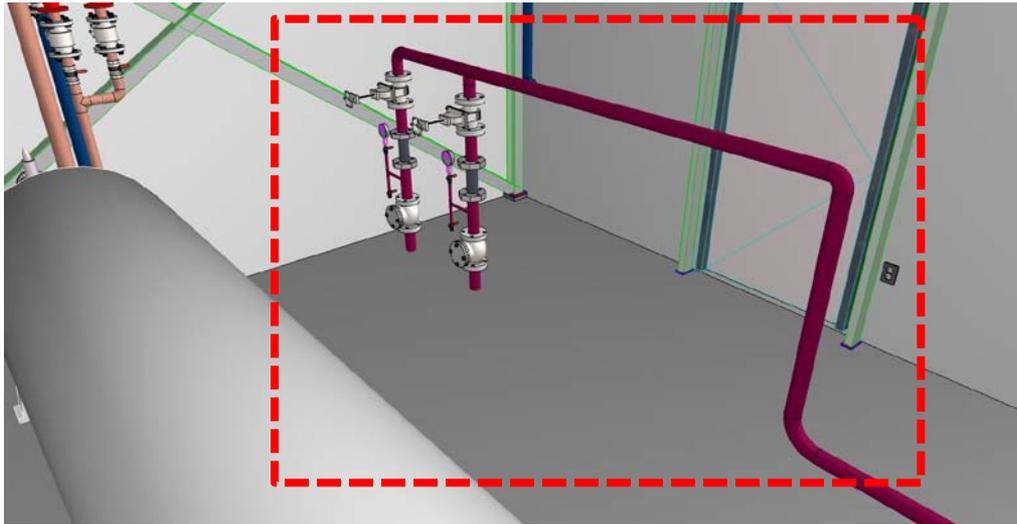
공작정비동 MACHINE ROOM-2 와 SW 용 집수정 간의 간섭 확인							
							C-5열		
							도면번호	(플랜트 기계) CSP-1-LA-971-EP144-00801	
				검토일	2013-11-04				
				검토현황	설계 반영	반영			
					BIM 반영	반영

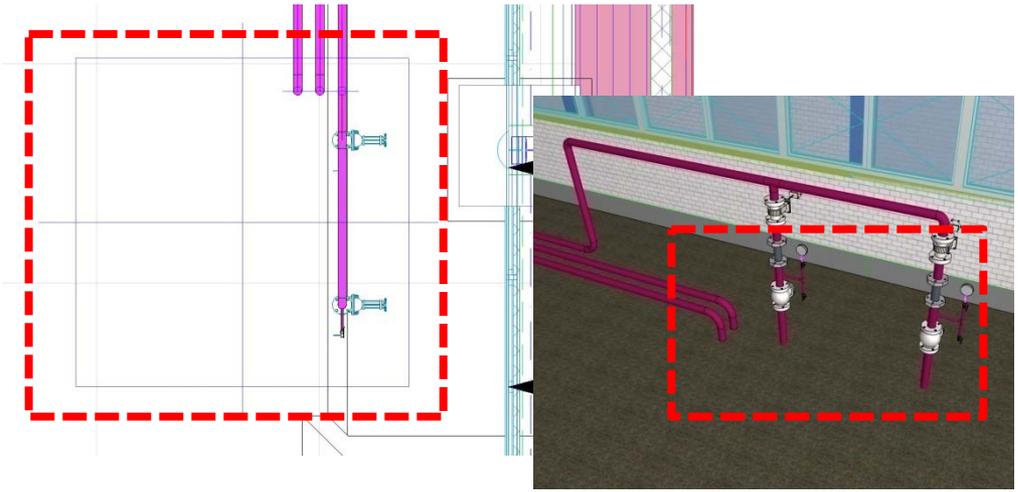
<p style="text-align: center;">G-1열</p>		<p>도면상에 표기된 집수정이 3D 모델링에 표시되지 않음. 확인 요함.</p>				
	도면번호	(플랜트 기계) CSP-1-LA-971-EP142-00010 CSP-1-LA-971-EP144-00801			검토현황	검토일	2013-11-04
						설계 반영	변경사항 없음
					BIM 반영	변경사항 없음

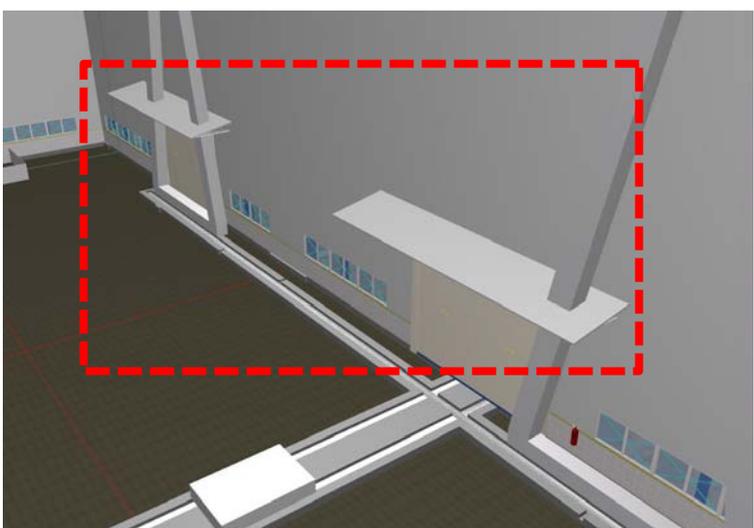
공작정비동 GANTRY CRANE과 본동 캐노피 간의 간섭 확인				
	G-7열		검토현황	설계 반영			반영
	도면번호			BIM 반영			반영
도면번호		(플랜트 기계) CSP-1-LA-971-EP144-00801

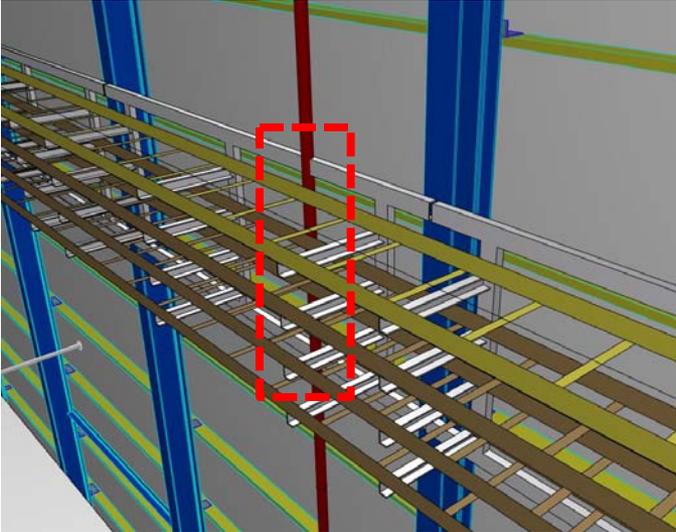
호스 캐비닛 연결 배관과 건축 구조의 간섭				검토일	2013-11-04	
							검토 현황	설계 반영	검토중
								BIM 반영	변경사항 없음
도면번호		(소방) CSP-1-LA-880-EA126-00505

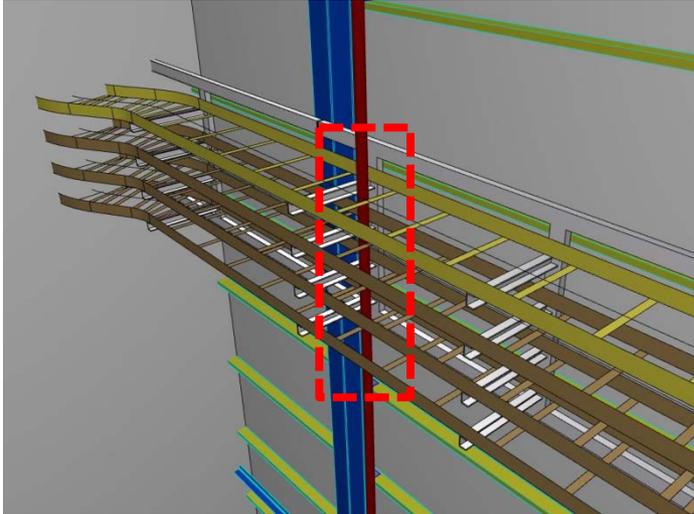
호스 캐비닛 연결 배관과 전기 배관 트레이의 간섭				검토일
					검토 현황	설계 반영	검토중
						BIM 반영	변경사항 없음
도면번호		(전기) CSP-1-LA-710-EE151-00210, 00220 (소방) CSP-1-LA-880-EA126-00505

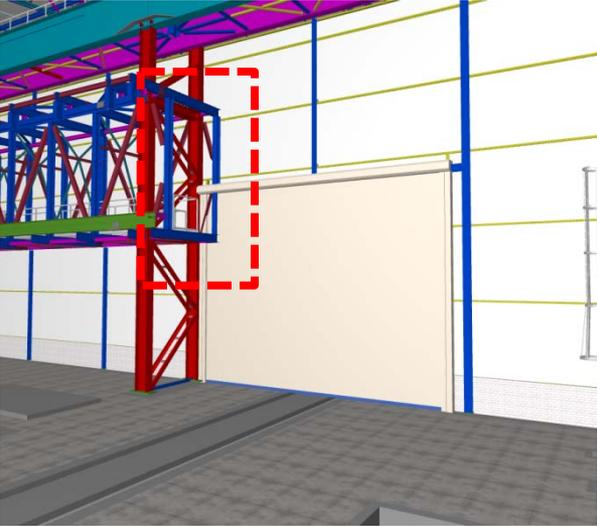
Crane girder 와 건축 문 라 이브러리 간섭		
								검토일	2013-11-04
								설계 반영	변경사항 없음
				BIM 반영	변경사항 없음				
도면번호		CSP-1-LA-850-EA122-00110, CSP-1-LA-850-EA122-00120

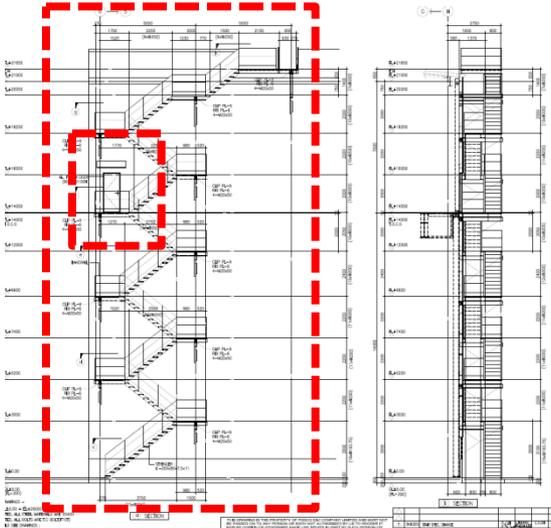
외부계단이 건축도면과 다르게 그려져 있음
	도면번호	CSP-1-LA-850-EA122-01040					
검토현황	검토일	2013-11-04					
	설계반영	변경사항 없음					
		BIM 반영	변경사항 없음				
			테클라 최신파일 필요

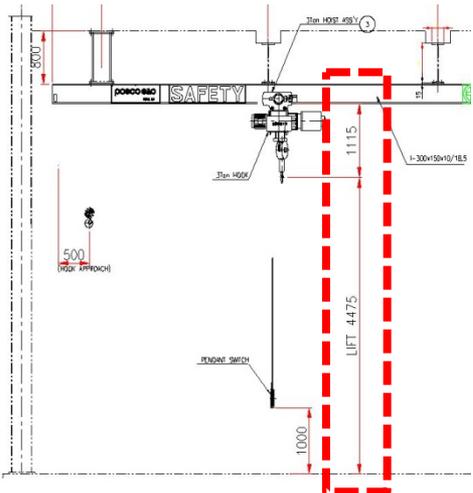
<p>기계도면</p>

재작업 범위	해당 내역요소(수량)					
		전					
		후					
	재작업 비용						
공기지연 일수							
BIM 검토	주요 핵심 내용	HYDRAULIC REPAIR ROOM에 설치되는 HOIST 3TON 설치불가			설계사 검토	주요 구조부 변경 불가 설계사 수정 CSP-1-LA-320-EM131-32651

<p>건축도면</p>	공작정비동 HYDRAULIC REPAIR ROOM에 설치되는 HOIST 3TON의 높이가 해당실의 높이보다 높아서 설치불가	검토일			2013-11-04
				검토현황			반영
	도면번호	(플랜트 기계) CSP-1-LA-320-EM133-32651 (건축) CSP-1-LA-850-EA123-00570			BIM 반영	반영
