기계분야_주요작업내용 [원료시험동]

* Raw Material Test Center

* CHEMICAL ANALYSIS CENTER

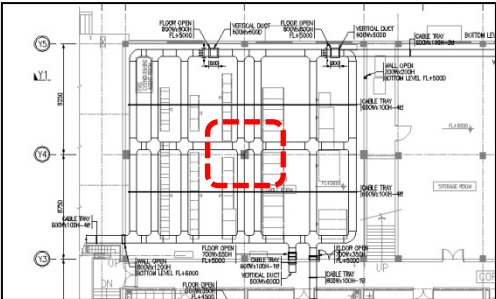
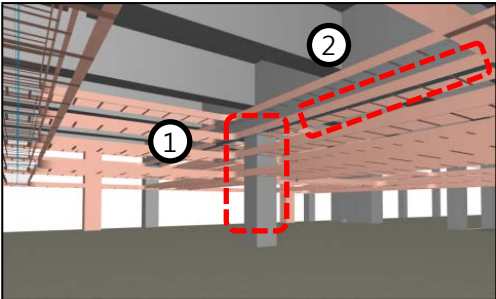
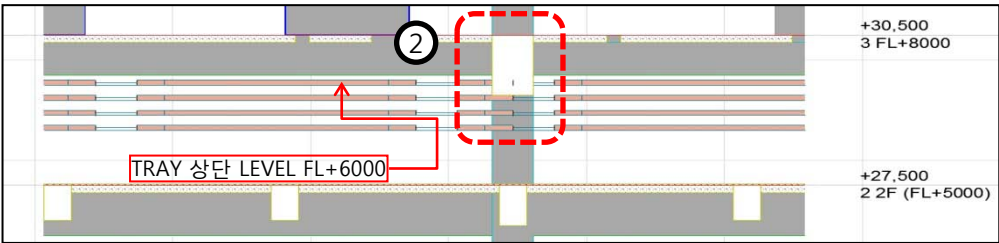
재작업 범위	해당 내역요소(수량)				
	재작업 비용	전				
	공기지연 일수	후				
	공기지연 일수					
위치	지상 2층 CABLE ROOM					
BIM 검토	주요 핵심 내용	TRAY와 기둥, 보의 간섭		설계사 검토	<p>검토일 2013-00-00</p> <p>설계 반영</p> <p>검토 현황</p> <p>BIM 반영</p>

<p>< BIM Model 3D ></p>	<p>1. 전기 TRAY와 기둥의 간섭 (평면도면상 TRAY와 기둥간섭)</p> <p>2. TRAY 상단 LEVEL FL+6000으로 보와 간섭</p> <p>(전기 TRAY LEVEL DN 조정 전체적인 설계검토 요함)</p>

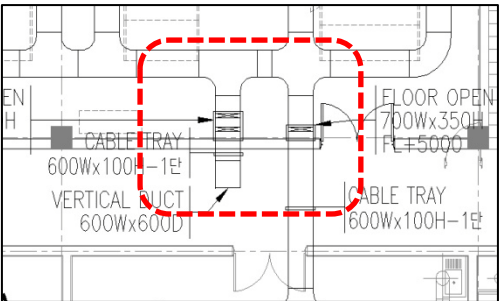
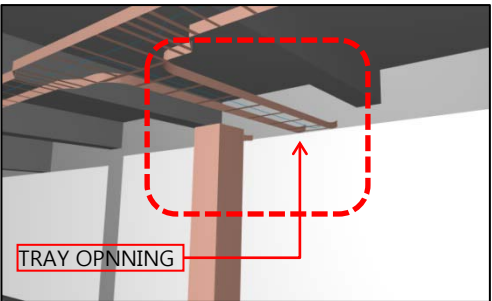
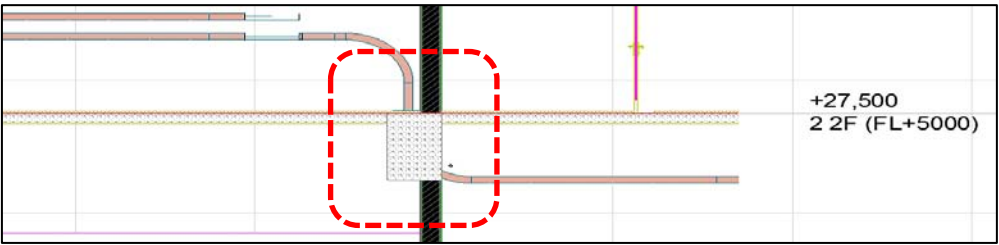
재작업 범위	해당 내역요소(수량)				
		전				
	후					
	재작업 비용					
공기지연 일수						
위치	지상 2층 CABLE ROOM					
BIM 검토	주요 핵심 내용	TRAY OPENNING과 보 간섭				설계사 검토

<p>< BIM Model 3D ></p>		<p>TRAY OPENNING 위치가 보의 위치와 동일 하여 TRAY와 보의 간섭 발생</p> <p>(TRAY DN 구간 위치 이동 및 LEVEL DN 조정 요함)</p>

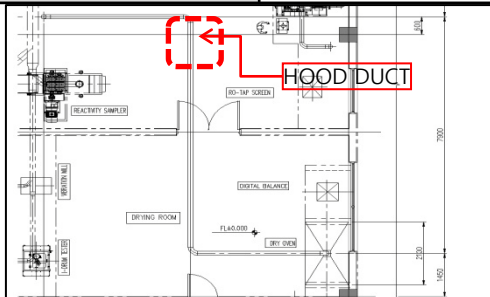
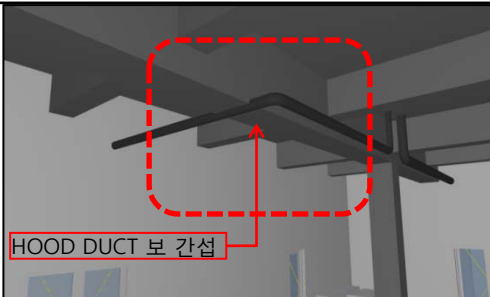
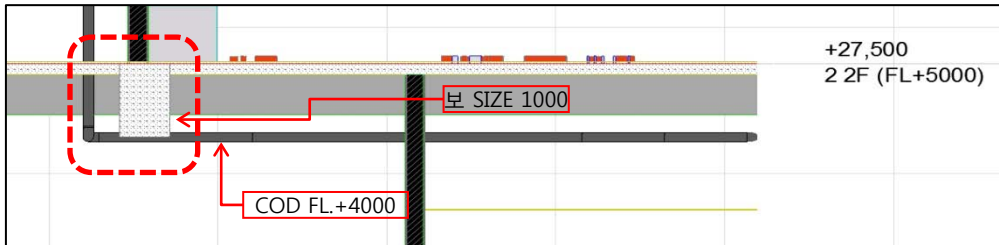
재작업 범위	해당 내역요소(수량)						
		전						
	후							
	재작업 비용							
공기지연 일수								
주요 핵심 내용		HOOD DUCT와 보 간섭		위치	지상 1층 COKE TEST EQUIPMENT			
BIM 검토

<p>< BIM Model 3D ></p>	설계사검토	<p>HOOD DUCT COD F.L.+4000 기준 모델링 작업시</p> <p>1. 2G3A보(600x1000) 와 HOOD DUCT의 간섭 (LEVEL CHECK 후 DN 조정 요함)</p>

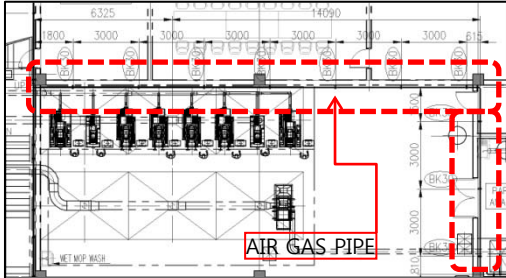
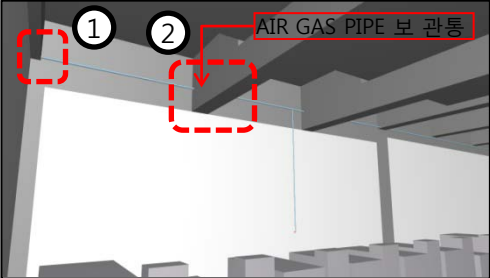
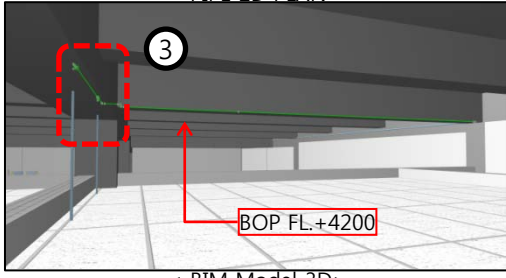
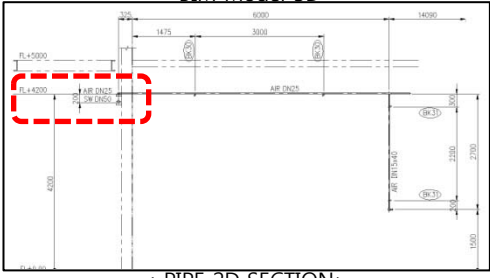
재작업 범위	전	해당 내역요소(수량)				
		후					
	재작업 비용						
공기지연 일수				위치	지상 1층 SAMPLE PREPARATION ROOM		
BIM 검토	주요 핵심 내용	AIR GAS PIPE, 보 관통/간섭		설계사 검토

<p>< BIM Model 3D ></p>			AIR GAS PIPING BOP FL.+4200 기준 모델링 작업시 1. 2B2A보(400x1200) AIR GAS 배관과 간섭 2. 2G1보(400x800)와 AIR GAS 배관과 간섭 3. 2G3보(600x1000)와 AIR GAS 배관과 간섭 배관 매립 (각 실에 연결되는 AIR배관 상당부분이 보 간섭 발생)

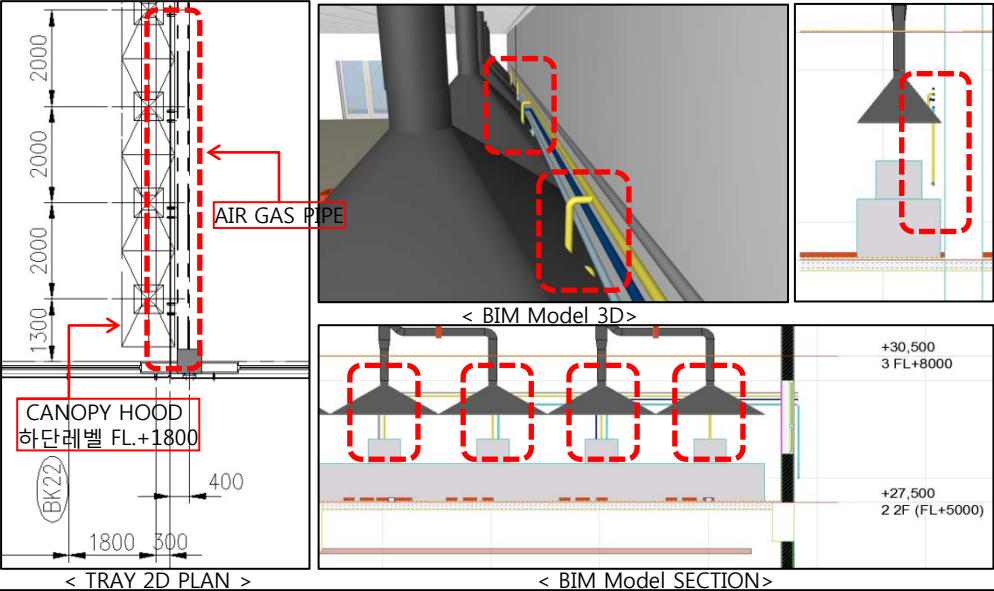
재작업 범위	해당 내역요소(수량)				
		전				
	후					
재작업 비용						
공기지연 일수				위치	지상2층 EQUIPMENT PAW COAL ANALYSIS	
BIM 검토	주요 핵심 내용	GAS PIPE, CANOPY HOOD-1 간섭			설계사 검토

GAS PIPE(N2,O2), AIR PIPE 배관과 CANOPY HOOD의 간섭 발생				
		도면번호	CSP-1LD-971-EP140-10103, CSP-1-LD-941-EM131-10203			
					검토일	2013-00-00
					검토현황	설계 반영
						BIM 반영

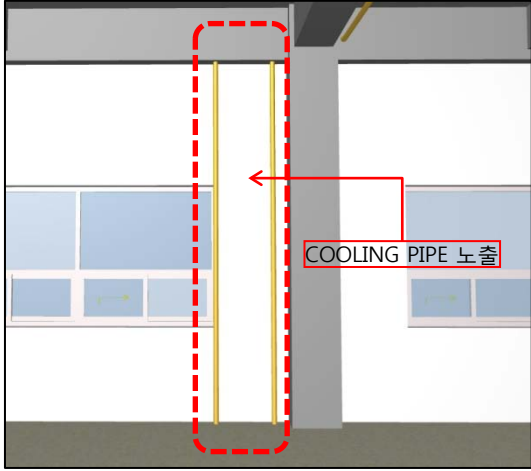
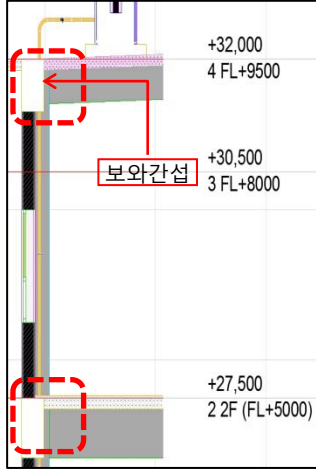
재작업 범위	해당 내역요소(수량)					
		전					
	후						
	재작업 비용						
공기지연 일수							
				위치	지상2층 STORAGE ROOM		
BIM 검토	주요 핵심 내용	COOLING SYSTEM PIPE 노출			설계사 검토	검토일	2013-00-00

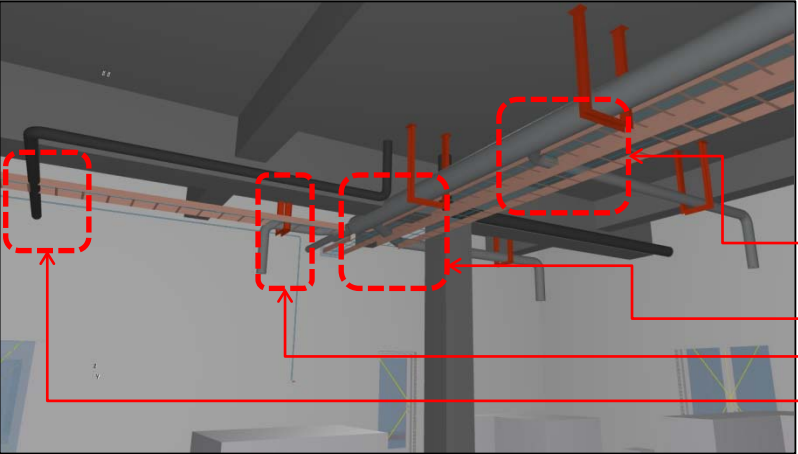
재작업 범위	해당 내역요소(수량)						
		전						
	후							
	재작업 비용							
공기지연 일수				위치	지상 1층 COKES TEST EQUIPMENT			
BIM 검토	주요 핵심 내용	HOOD DUCT, DUST COLLECTOR, TRAY 간섭			설계사 검토

<p>< BIM Model 3D ></p>		HOOD DUCT, DUST COLLECTOR, 전기 TRAY 공중간 간섭 (각 공중간 LEVEL 값 중복으로 인한 간섭 구간 다수 발생)					
							검토일	2013-00-00
							검토 현황	
				설계 반영				
				BIM 반영				
도면번호		CSP-1LD-941-EM131-10205, CSP-1-LD-790-EE151-10030, CSP-1LD-949-EM131-10001

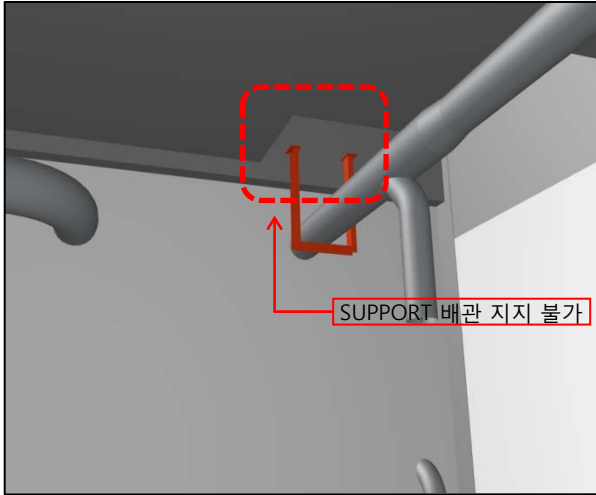
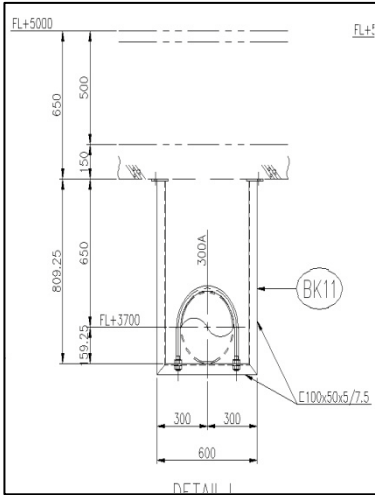
재작업 범위	해당 내역요소(수량)											
		전											
	후												
	재작업 비용												
공기지연 일수													
				위치	지상 1층 SAMPLE PREPARATION ROOM								
BIM 검토	주요 핵심 내용	DUST COLLECTOR/SUPPORT - 배관지지 불가		설계사 검토

<p>< BIM Model SECTION ></p>		<p>슬라브 단차로 인하여 DUST COLLECTOR SUPPORT(BK11)가 상부 슬라브에 지지 되지 않음</p> <p>(SUPPORT 길이 수정이 필요함)</p>									
도면번호	CSP-1LD-949-EM131-10151, CSP-1LD-949-EM131-101513

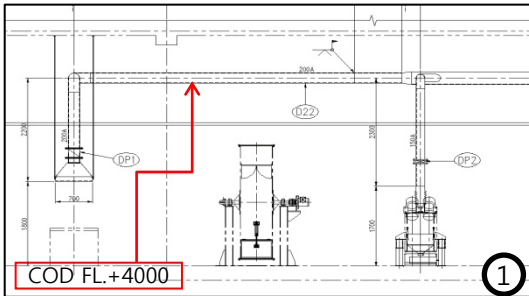
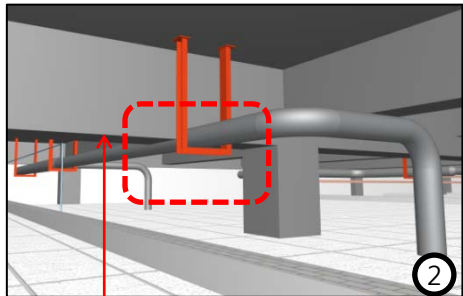
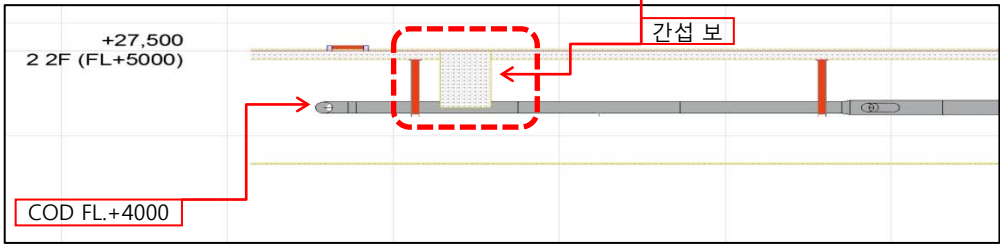
재작업 범위	해당 내역요소(수량)				
		전				
	재작업 비용					
	공기지연 일수					
위치	지상 1층 SCREEN EQUIPMENT					
BIM 검토	주요 핵심 내용	DUST COLLECTOR 배관과 보의 간섭		설계사 검토

<p>< BIM Model SECTION ></p>	<p>DUST 배관 COD FL.+4000 기준 작업시</p> <p>2G3A보(600x1000)와 간섭 발생</p>				
		도면번호	C2SP-1LD-949-EM131-10001, CSP-1LD-949-EM131-10004			
		검토 현황	<p>검토일</p> <p>2013-00-00</p>			
			<p>설계 반영</p> <p>BIM 반영</p>

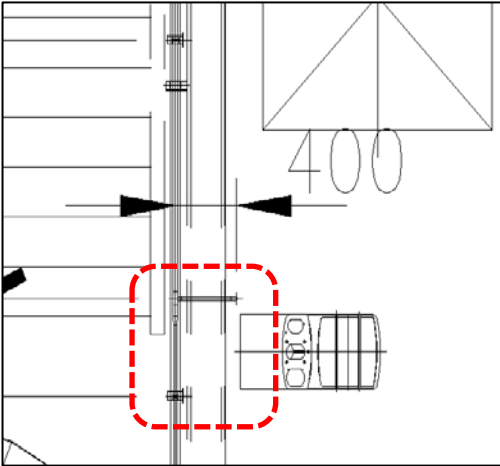
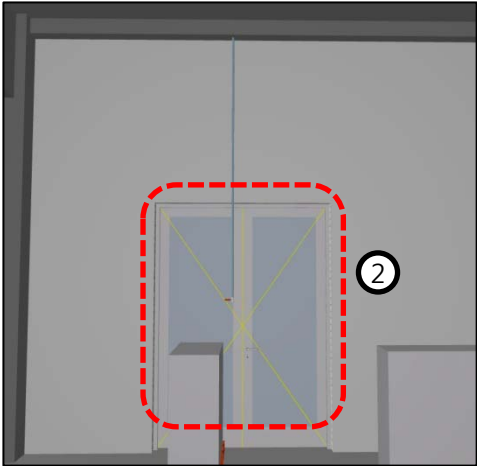
재작업 범위	해당 내역요소(수량)						
		전						
	후							
	재작업 비용							
공기지연 일수								
주요 핵심 내용				도면간 DOOR 위치 상이	위치	지상 1층 SAMPLE PREPARATION ROOM		
BIM 검토

<p style="text-align: center;">< BIM Model 3D ></p>		설계사 검토			
	<p>PREPARATION ROOM의 DOOR의 위치가 건축 도면과 기계 도면상의 위치가 서로 상이하여 DRILLING MACHINE 장비가 건축 문 앞에 위치 함</p>						검토일	2013-00-00
							검토 현황	
					설계 반영			
					BIM 반영			
도면번호		C2SP-1LD-949-EM131-10001, CSP-1LD-949-EM131-10004
