공작정비동

체크리스트

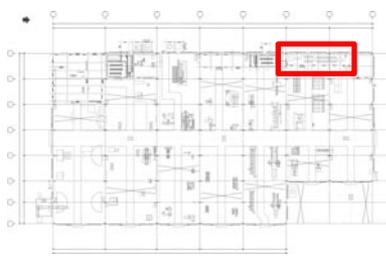
번호		BIM-CSP-CM-001	설계오류 유형	도면누락	검토일	2013-07-05
ROI 분석	기존방식 검토 시 오류 발견 난이도	상 / 중 / 하			KEY MAP

재작업 범위	해당 내역요소(수량)				
		전				
	재작업 비용					
공기지연 일수						
주요 핵심 내용		바닥에 대한 정보 누락(토목도면)			설계사 검토	전기 패널 높이 변경으로 인한 바닥 레벨 DOWN
BIM 검토

<p>1st FLOOR PLAN SCALE=1/150</p> <p>건축도면</p>		<p>건축도면에는 바닥재료(레벨 FL+100)에 토목 작업으로 되어 있으나 토목도면에는 정보가 없음. (토목도면에 기초 외 바닥에 대한 정보 없음.)</p>			
	도면번호		(건축) CSP-1-LA-850-EA123-00070			검토 현황
					검토일	2013-11-04
					설계 반영	FL+0.00으로 변경 REVISION 도면 출도
					BIM 반영	반영

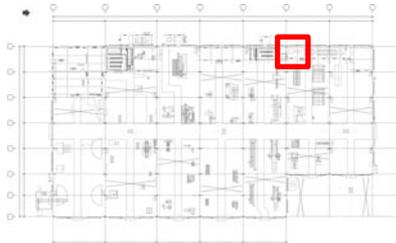
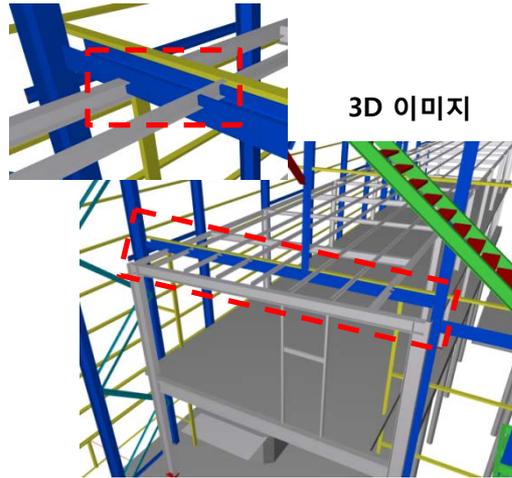
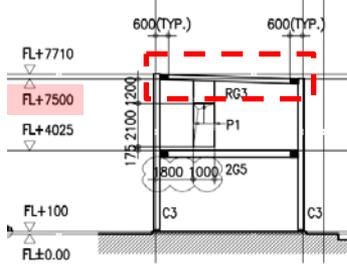
번호		BIM-CSP-CM-002	설계오류 유형	공중간섭	검토일	2013-07-05	
ROI 분석	기존방식 검토 시 오류 발견 난이도	상 / 중 / 하			KEY MAP

재작업 범위	해당 내역요소(수량)					
		전					
		후					
	재작업 비용						
공기지연 일수							
BIM 검토	주요 핵심 내용	메인구조와 부속동 철골 간섭(구조)			설계사 검토	부속동 높이 변경으로 간섭 메인구조 설치위치 변경

공작정비동 메인구조와 ELECTRIC ROOM-1의 구조 간섭

도면번호	(건축) CSP-1-LA-850-EA121-01270, CSP-1-LA-850-EA123-00090					
검토일	2013-11-04						
검토 현황	설계 반영	반영			BIM 반영	테클라 최신파일 필요	
	설계 반영	FHV3 상향 REVISION 도면 출도					
검토 현황	변경사항 없음

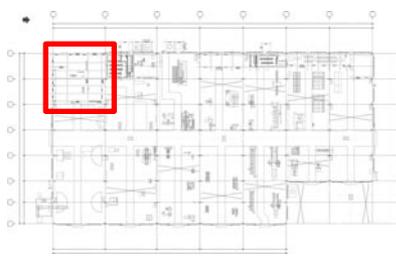
번호		BIM-CSP-CM-003	설계오류 유형	도면상이	검토일	2013-07-05																																													
ROI 분석	기존방식 검토 시 오류 발견 난이도	상 / 중 / 하			KEY MAP

재작업 범위	해당 내역요소(수량)																																																	
		전																																																	
		후																																																	
	재작업 비용																																																		
공기지연 일수				위치	ELECTRIC ROOM-2																																														
BIM 검토	주요 핵심 내용	C형강 사이즈 검토(SPEC 체크)			설계사 검토	<p>C-Lip Channels이 아니고 \square-Steel Channels임</p>

<p>이미지 참조</p>	검토일	2013-11-04	
	MEMBER LIST																																																		
	MARK	SIZE	REMARK																																																
	2MG1	H-482x300x11x15	SS400																																																
2MG1A	H-488x300x11x18	SS400																																																	
2MG2	H-294x200x8x12	SS400																																																	
2MG3	H-194x150x6x9	SS400																																																	
2MB1	H-194x150x6x9	SS400																																																	
2MZJ1	\square -150x75x6.5x10	SS400																																																	
MRC1	H-350x175x7x11	SS400																																																	
MRC2	H-194x150x6x9	SS400																																																	
MRC3	H-125x125x6.5x9	SS400																																																	
MRCG1	H-194x150x6x9	SS400																																																	
MRB1	H-148x100x6x9	SS400																																																	
RV1	CT-97x150x6x9	SS400																																																	
				검토 현황	설계 반영	변경사항 없음																																													
					BIM 반영	반영																																													
도면번호		(건축) CSP-1-LA-850-EA123-00020, CSP-1-LA-850-EA123-00200

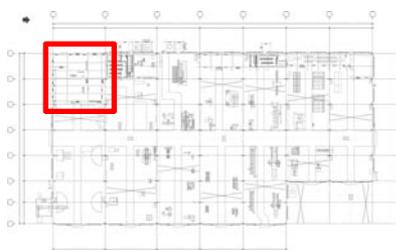
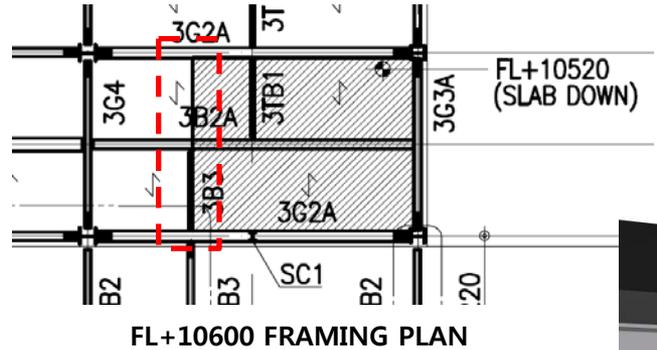
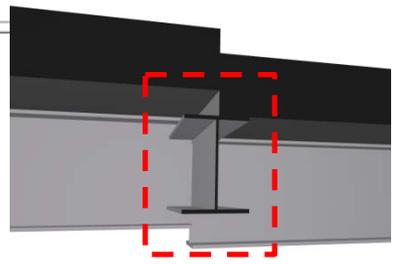
번호		BIM-CSP-CM-004	설계오류 유형	도면누락	검토일	2013-07-05	
ROI 분석	기존방식 검토 시 오류 발견 난이도	상 / 중 / 하			KEY MAP

재작업 범위	해당 내역요소(수량)					
		전					
		후					
	재작업 비용						
공기지연 일수				위치	ELECTRIC ROOM-2		
BIM 검토	주요 핵심 내용	상세 및 일반사항 도면 누락			설계사 검토	화장실 설치로 인한 바닥 DOWN

<p>단차부위 3D 이미지</p>				단차 부위에 대한 상세 및 일반사항 도면 누락
도면번호	(건축) CSP-1-LA-850-EA123-00210			검토일	2013-11-04		
				검토현황	설계 반영	반영	
					BIM 반영	반영

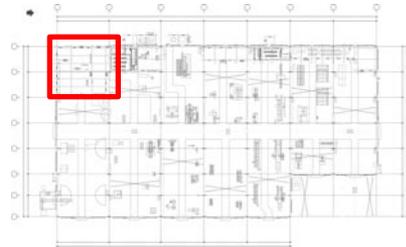
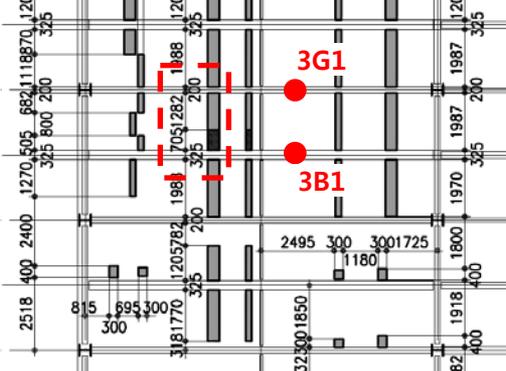
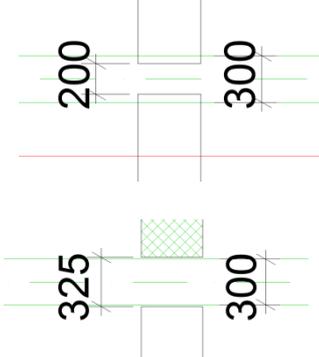
번호		BIM-CSP-CM-005	설계오류 유형	도면상이	검토일	2013-07-12	
ROI 분석	기존방식 검토 시 오류 발견 난이도	상 / 중 / 하			KEYMAP

재작업 범위	해당 내역요소(수량)					
		전					
		후					
	재작업 비용						
공기지연 일수				위치	ELECTRIC ROOM-2		
BIM 검토	주요 핵심 내용	슬라브 오프닝 크기 및 위치 검토			설계사 검토	전기실-2 전체 변경

<p>BIM Model 평면</p>				슬라브 오프닝 치수(325)와 철골보 사이즈(300) 상이
	<p>3G1 : H-582x300x12x17 3B1 : H-692x300x13x20</p>						
	도면번호	(건축) CSP-1-LA-850-EA123-00210,00220					
				설계 반영	반영 REVISION 도면 출도		
				검토 현황	반영		
				BIM 반영

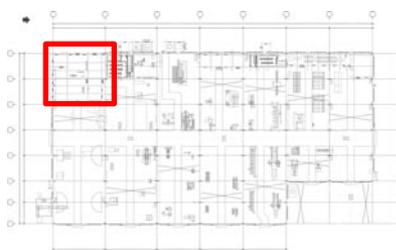
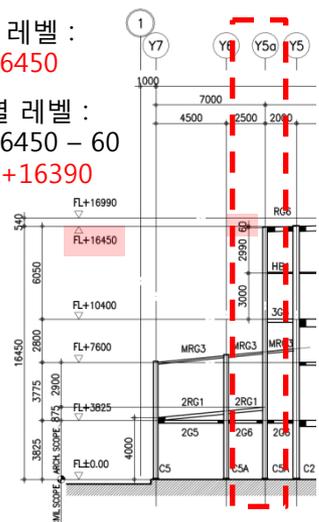
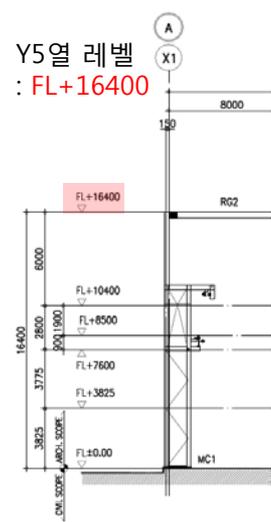
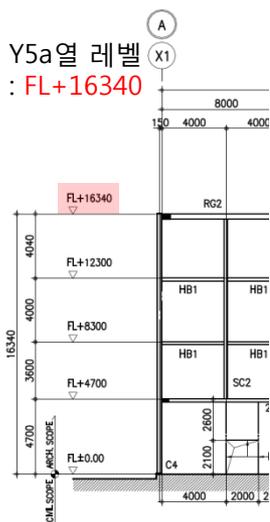
번호		BIM-CSP-CM-006	설계오류 유형	도면상이	검토일	2013-07-12	
ROI 분석	기존방식 검토 시 오류 발견 난이도	상 / 중 / 하			KEYMAP

재작업 범위	해당 내역요소(수량)					
		전					
		후					
	재작업 비용						
공기지연 일수							
위치	ELECTRIC ROOM-2						
BIM 검토	주요 핵심 내용	철골 기둥 높이 상이			설계사 검토	전기실-2 전체 변경	
	<p>Y5열 레벨 : FL+16450</p> <p>Y5a열 레벨 : FL+16450 - 60 ⇒ FL+16390</p>

<p>X2-ROW FRAMING ELEVATION</p>	<p>Y5열 레벨 : FL+16400</p>

<p>Y5,Y5a-LINE FRAMING ELEVATION</p>	<p>Y5a열 레벨 : FL+16340</p>

<p>X열, Y열 단면 철골 높이 상이</p>	검토현황			
	검토일	2013-11-04					
	설계 반영	반영					
	BIM 반영	높이 조정 REVISION 도면 출도					
반영							
도면번호	(건축) CSP-1-LA-850-EA123-00230,00250

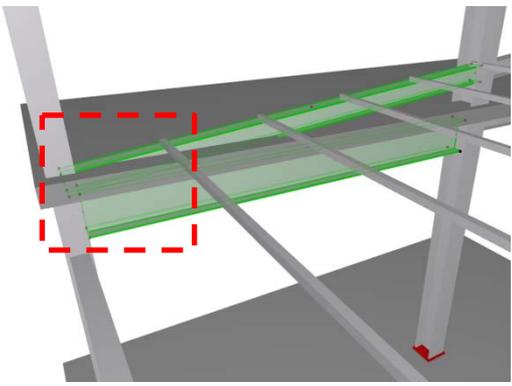
번호		BIM-CSP-CM-007	설계오류 유형	도면누락	검토일	2013-07-12	
ROI 분석	기존방식 검토 시 오류 발견 난이도	상 / 중 / 하			KEY MAP

재작업 범위	해당 내역요소(수량)					
		전					
		후					
	재작업 비용						
공기지연 일수				위치	ELECTRIC ROOM-2		
BIM 검토	주요 핵심 내용	접합상세 누락			설계사 검토	부재 간섭으로 인한 DECK설치 불가 2RG1위치 변경

2G5와 2RG1, 데크 플레이트 만나는 부분 검토 필요

3D 이미지				
	도면번호		(건축) CSP-1-LA-850-EA123-00200,00230				
					설계 반영	반영 REVISION 도면 출도	
					BIM 반영	반영

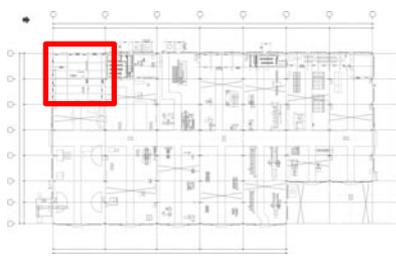
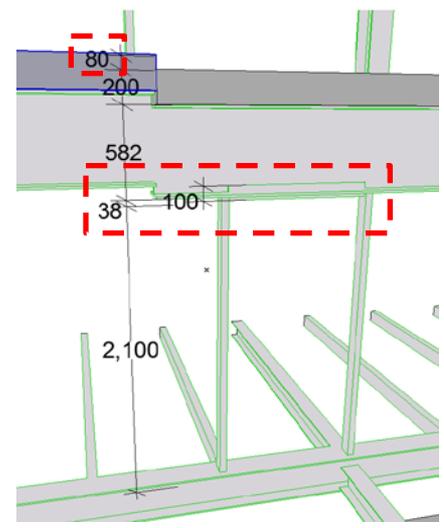
번호		BIM-CSP-CM-008	설계오류 유형	공중간섭	검토일	2013-07-12
ROI 분석	기존방식 검토 시 오류 발견 난이도	상 / 중 / 하			KEY MAP

<p>철골보와 도어 프레임 간섭 (구조)</p> <p>FL+10520 (SLAB DOWN)</p> <p>FL+10600 FRAMING PLAN</p> <p>Y1-LINE FRAMING ELEVATION</p>

<p>슬라브 다운으로 인한 3G2A와 P1, 간섭</p>		설계사 검토	바닥 DOWN으로 인한 부재 간섭 상부 프레임 삭제
					검토일	2013-11-04
					검토 현황	설계 반영
				BIM 반영		반영
도면번호		(건축) CSP-1-LA-850-EA123-00210,00240

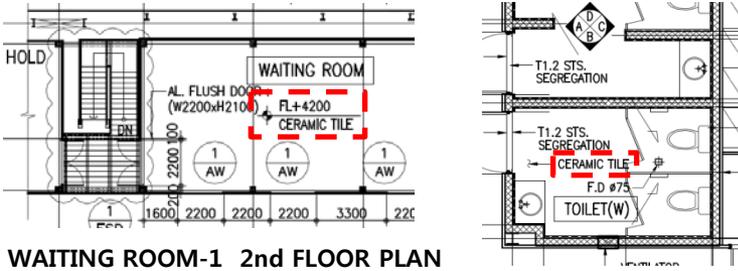
번호		BIM-CSP-CM-009	설계오류 유형	도면누락	검토일	2013-07-19																																																												
ROI 분석	기존방식 검토 시 오류 발견 난이도	상 / 중 / 하			KEY MAP

재작업 범위	해당 내역요소(수량)																																																																
		전																																																																
	후																																																																	
재작업 비용																																																																		
공기지연 일수				위치	전체 공통																																																													
BIM 검토	주요 핵심 내용	마감재 두께 누락			설계사 검토	두께 차이 미비로 미반영

<p>WAITING ROOM-1 2nd FLOOR PLAN</p> <p>WAITING ROOM-1 TOILET FLOOR PLAN</p>																																																																		
검토일	2013-11-04																																																																	
설계 반영	변경사항 없음																																																																	
검토 현황	변경사항 없음																																																																	
BIM 반영	변경사항 없음																																																																	
도면번호	(건축) CSP-1-LA-850-EA123-00440,00450,00920,00930

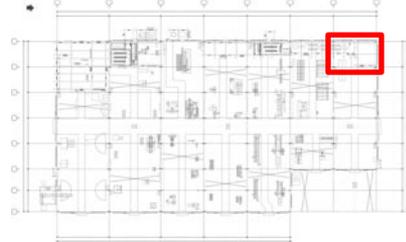
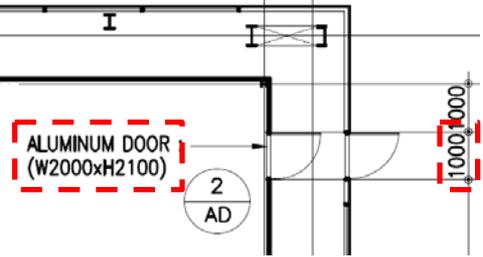
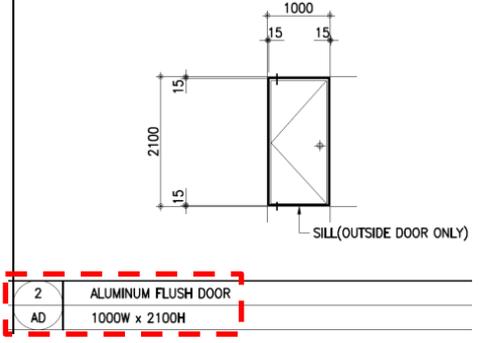
번호		BIM-CSP-CM-010	설계오류 유형	도면상이	검토일	2013-07-19	
ROI 분석	기존방식 검토 시 오류 발견 난이도	상 / 중 / 하			KEY MAP

재작업 범위	해당 내역요소(수량)					
		전					
		후					
	재작업 비용						
공기지연 일수				위치	TOOL MANAGEMENT ROOM		
BIM 검토	주요 핵심 내용	창호 치수 표기 상이			설계사 검토	오타 수정

<p>DOOR & WINDOW LIST</p>				평면상의 도어 크기나 창호일람표 치수는 1000인데 도어 치수 표기는 2000으로 되어 있음.
도면번호		(건축) CSP-1-LA-850-EA123-00040,00350			검토일	2013-11-04	
					검토 현황	반영	
						설계 반영	REVISION 도면 출도
					BIM 반영	반영

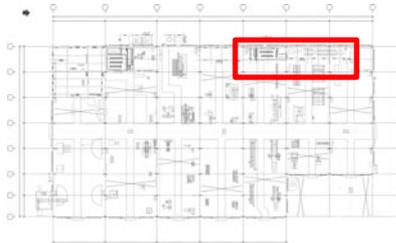
번호		BIM-CSP-CM-011	설계오류 유형	도면상이	검토일	2013-07-19
ROI 분석	기존방식 검토 시 오류 발견 난이도	상 / 중 / 하			KEY MAP

재작업 범위	해당 내역요소(수량)				
		전				
	후					
	재작업 비용					
공기지연 일수				위치	ELECTRIC ROOM-1	
BIM 검토	주요 핵심 내용	슬라브 위치 상이			설계사 검토	치수 조정

<p>ELECTRIC ROOM-1(중심에서 320 이격)과 WAITING ROOM-1(중심에서 265 이격)은 연결되는데 슬라브 위치 상이.</p>			
			검토일	2013-11-04	검토 현황	반영
			설계 반영	REVISION 도면 출도		BIM 반영
도면번호		(건축) CSP-1-LA-850-EA123-00090,00470

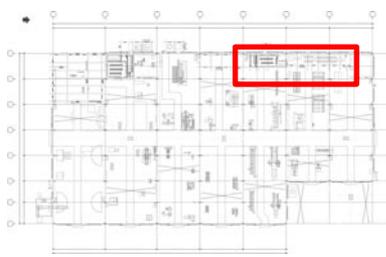
번호		BIM-CSP-CM-012	설계오류 유형	도면누락	검토일	2013-07-19
ROI 분석	기존방식 검토 시 오류 발견 난이도	상 / 중 / 하			KEYMAP

재작업 범위	해당 내역요소(수량)				
		전				
	재작업 비용					
공기지연 일수				위치	ELECTRIC ROOM-1	
BIM 검토	주요 핵심 내용	마감재 위치정보 누락			설계사 검토	치수 조정

<p>중심선에서 마감재 위치 및 상세도면 누락. CAD 상에서의 치수로 작업. ELECTRIC ROOM-1과 WAITING ROOM-1의 CAD 치수가 다르며, 하나의 부속동의 경우도 평면과 단면 치수 상이함.</p>			
	도면번호	(건축) CSP-1-LA-850-EA123-00070,00440			검토현황	반영
					검토일	2013-11-04
					설계 반영	반영 REVISION 도면 출도
					BIM 반영	반영

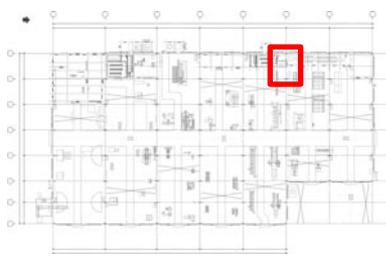
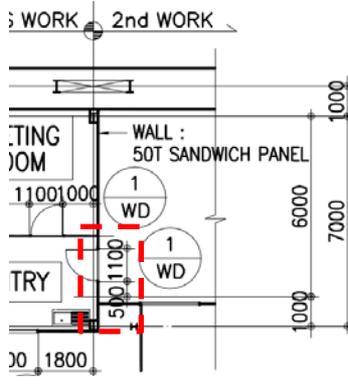
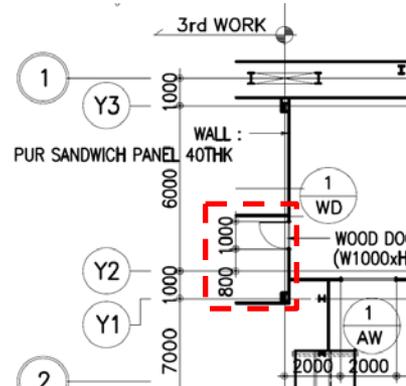
번호		BIM-CSP-CM-013	설계오류 유형	도면상이	검토일	2013-07-19	
ROI 분석	기존방식 검토 시 오류 발견 난이도	상 / 중 / 하			KEY MAP

재작업 범위	해당 내역요소(수량)					
		전					
		후					
	재작업 비용						
공기지연 일수							
BIM 검토	주요 핵심 내용	도어 크기 및 위치 상이			설계사 검토	도어 위치 변경 및 수정 검토일 2013-11-04

<p>ELECTRIC ROOM-1 2nd FLOOR PLAN</p>	ELECTRIC ROOM-1과 WAITING ROOM-1이 만나는 부분의 도어 크기 및 위치 상이. [2nd Work] WD-1 : W1000xH2100, [3rd Work] WD-1 : W1100xH2100	검토현황 설계 반영 반영 BIM 반영 반영			
							도면번호

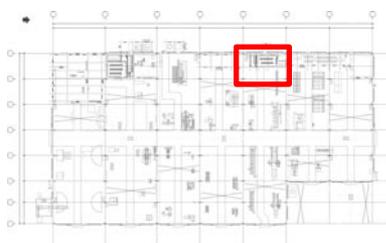
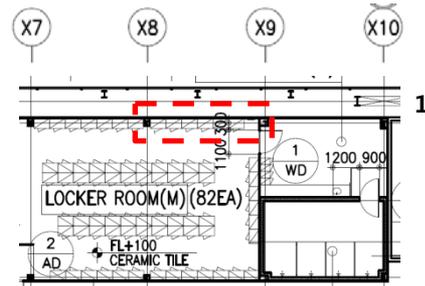
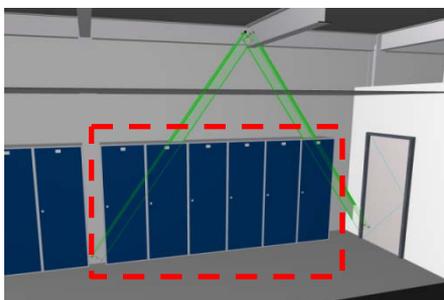
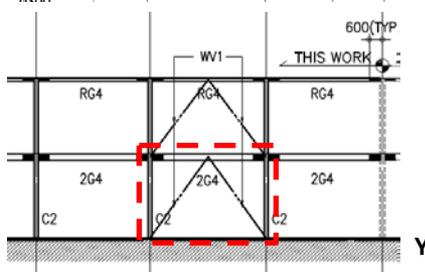
번호		BIM-CSP-CM-014	설계오류 유형	공중간섭(건축/구조)	검토일	2013-07-19	
ROI 분석	기존방식 검토 시 오류 발견 난이도	상 / 중 / 하			KEY MAP

재작업 범위	해당 내역요소(수량)					
		전					
		후					
	재작업 비용						
공기지연 일수							
BIM 검토	주요 핵심 내용	철골 가새와 락커 간섭			설계사 검토	락커 위치 이동

<p>Y3-LINE FRAMING ELEVATION</p>	<p>WAITING ROOM-1의 X8~X9열 구간 철골 가새가 건축도면 상에는 표현되어 있지 않으며(마감처리 누락), 건축 평면도와 같이 락커를 배치 시 3D 이미지와 같은 간섭 발생.</p>					
		검토일	2013-11-04				
		설계 반영	반영 REVISION 도면 출도				
도면번호		(건축) CSP-1-LA-850-EA123-00440			검토 현황	BIM 반영

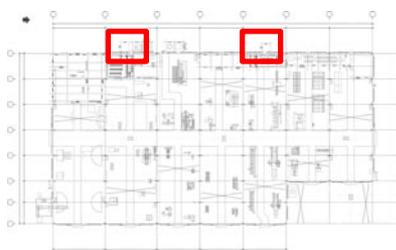
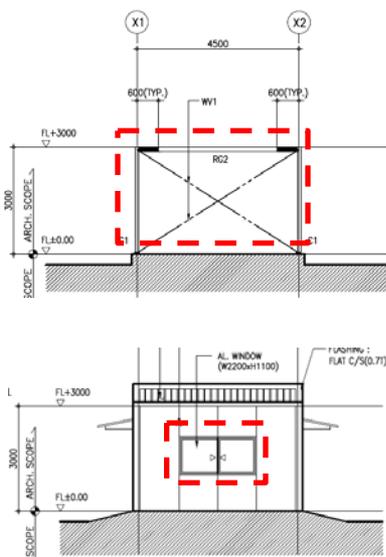
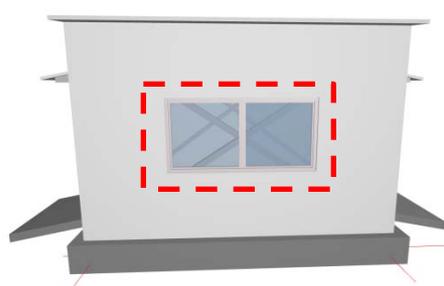
번호		BIM-CSP-CM-015	설계오류 유형	설계검토	검토일	2013-07-19	
ROI 분석	기존방식 검토 시 오류 발견 난이도	상 / 중 / 하			KEY MAP

재작업 범위	해당 내역요소(수량)					
		전					
	후						
	재작업 비용						
공기지연 일수							
BIM 검토	주요 핵심 내용	철골 가새와 창호 간섭			설계사 검토	가새 및 창호 같이 설치

<p>3D 이미지</p>				검토일 2013-11-04 설계 반영 변경사항 없음 BIM 반영 변경사항 없음
			Y2열 철골 가새 위치에 창호 있음. 설계 검토 필요.				
도면번호	(건축) CSP-1-LA-850-EA123-00490,00500,00700,00710

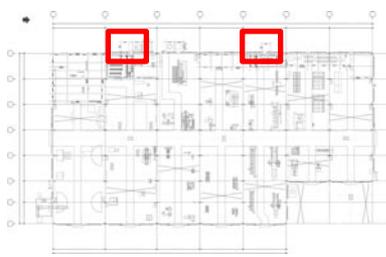
번호		BIM-CSP-CM-016	설계오류 유형	도면누락	검토일	2013-07-19	
ROI 분석	기존방식 검토 시 오류 발견 난이도	상 / 중 / 하			KEY MAP

재작업 범위	해당 내역요소(수량)					
		전					
	후						
	재작업 비용						
공기지연 일수							
BIM 검토	주요 핵심 내용	캐노피 상세 누락			설계사 검토	부속동 캐노피 전체 삭제

캐노피 하지철물에 대한 정보 누락.				
	도면번호	(건축) CSP-1-LA-850-EA123-00490,00500,00700,00710					
					검토일	2013-11-04	
					검토 현황	반영	
						설계 반영	캐노피 삭제
					BIM 반영	반영

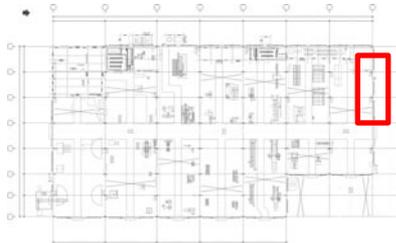
번호		BIM-CSP-CM-017	설계오류 유형	공중간섭(건축/플랜트)	검토일	2013-07-19		
ROI 분석	기존방식 검토 시 오류 발견 난이도	상 / 중 / 하			KEY MAP

재작업 범위	해당 내역요소(수량)						
		전						
		후						
	재작업 비용							
공기지연 일수				위치	H열			
주요 핵심 내용		메인구조와 플랜트 배관 간섭			설계사 검토	주요구조부 변경불가, 배관이설 설계사 수정완료 CSP-1LA-971-EP142-00003~4 CSP-1LA-971-EP144-00002~3 CSP-1LA-971-EP144-00102~3 CSP-1LA-971-EP144-00202 CSP-1LA-971-EP144-00302~3 CSP-1LA-971-EP144-00405		
BIM 검토

공작정비동 메인구조와 플랜트 배관 사이의 간섭 확인				검토일	2013-11-04
							검토 현황	설계 반영
				BIM 반영	반영			
도면번호		(플랜트 기계) CSP-1-LA-971-EA142-00003, 00004

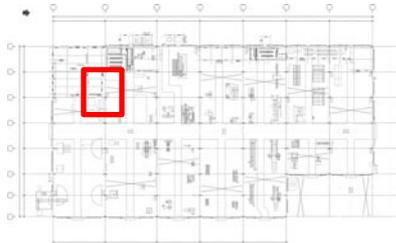
번호		BIM-CSP-CM-018	설계오류 유형	공중간섭(건축/전기)	검토일	2013-07-19		
ROI 분석	기존방식 검토 시 오류 발견 난이도	상 / 중 / 하			KEY MAP

재작업 범위	해당 내역요소(수량)						
		전						
		후						
	재작업 비용							
공기지연 일수				위치	ELECTRIC REPAIR SHOP & TEST ROOM			
BIM 검토	주요 핵심 내용	메인구조와 전기 배관 트레이 간섭			설계사 검토	간섭 없음

공작정비동 TEST ROOM 내 피트구조와 전기 배관 트레이 사이의 간섭 확인				검토일	2013-11-04	
					검토 현황	설계 반영	변경사항 없음	
						BIM 반영	변경사항 없음	
도면번호	(전기) CSP-1-LA-971-EA151-00120

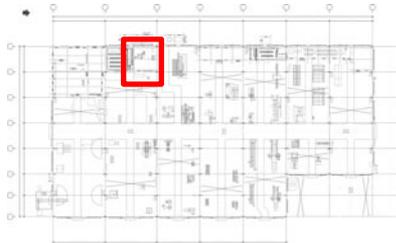
번호		BIM-CSP-CM-019	설계오류 유형	공중간섭(건축/전기)	검토일	2013-07-19			
ROI 분석	기존방식 검토 시 오류 발견 난이도	상 / 중 / 하			KEYMAP

재작업 범위	해당 내역요소(수량)							
		전							
		후							
	재작업 비용								
공기지연 일수				위치	ELECTRIC REPAIR SHOP & TEST ROOM				
BIM 검토	주요 핵심 내용	메인구조와 전기 배관 트레이 간섭			설계사 검토	TRAY 변경으로 간섭없음

공작정비동 REPAIR SHOP 내 피트구조와 전기 배관 트레이 사이의 간섭 확인				검토일	2013-11-04	
							검토 현황	설계 반영	검토중
								BIM 반영	변경사항 없음
도면번호		(전기) CSP-1-LA-971-EA151-00120

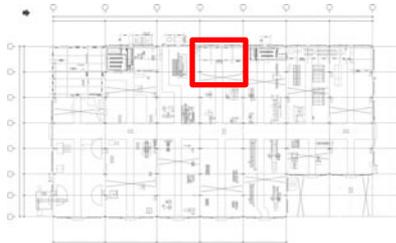
번호		BIM-CSP-CM-020	설계오류 유형	공중간섭(건축/전기)	검토일	2013-07-19			
ROI 분석	기존방식 검토 시 오류 발견 난이도	상 / 중 / 하				KEY MAP

재작업 범위	해당 내역요소(수량)							
		전							
		후							
	재작업 비용								
공기지연 일수					위치	AIR COMPRESSOR ROOM			
BIM 검토	주요 핵심 내용	메인구조와 전기 배관 트레이 간섭				설계사 검토	주요구조부 변경불가 전기배관 이설

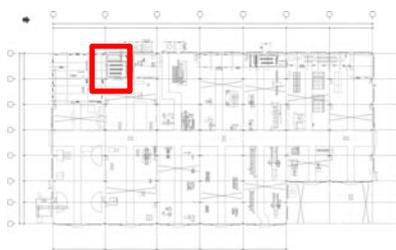
번호		BIM-CSP-CM-022	설계오류 유형	도면표기오류(전기)	검토일	2013-07-19	
ROI 분석	기존방식 검토 시 오류 발견 난이도	상 / 중 / 하			KEY MAP

재작업 범위	해당 내역요소(수량)					
		전					
		후					
	재작업 비용						
공기지연 일수				위치	WAITING ROOM		
BIM 검토	주요 핵심 내용	전기 배관 트레이 도면 오류			설계사 검토	전기-설치시 이상 없음

공작정비동 WAITING ROOM 내에 설치되는 전기 배관 트레이의 피팅류 설치 시 이격거리 미확보				
					검토일	2013-11-04	
					검토 현황	설계 반영	변경사항 없음
				BIM 반영		변경사항 없음	
도면번호		(전기) CSP-1-LA-790-EE151-00081

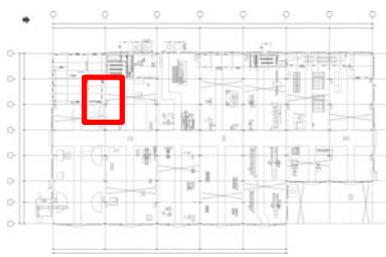
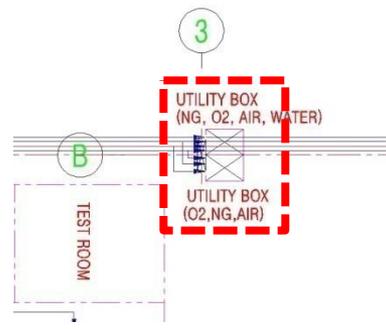
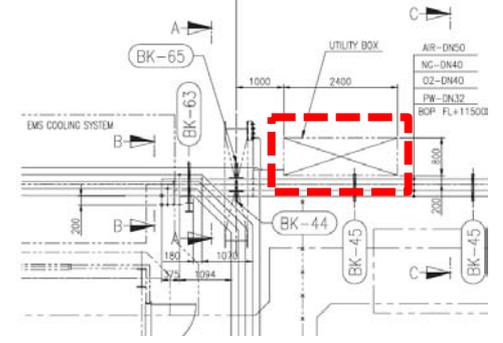
번호		BIM-CSP-CM-025	설계오류 유형	도면상이(플랜트기계)	검토일	2013-07-19		
ROI 분석	기존방식 검토 시 오류 발견 난이도	상 / 중 / 하			KEY MAP

재작업 범위	해당 내역요소(수량)						
		전						
		후						
	재작업 비용							
공기지연 일수								
BIM 검토	주요 핵심 내용	유틸리티 평면도와 유틸리티 배치도 간 도면상이			설계사 검토	기계- 도면상이한 의미 없음. 유틸리티 배치도는 위치를 나타낼려고한 도면이고 유틸리티 평면도는 실제 치수를 반영한 도면임

<p>유틸리티 평면도</p>	유틸리티박스 수량 및 위치 상이.	검토일			2013-11-04	
				검토 현황			설계 반영	변경사항 없음
							BIM 반영	변경사항 없음
도면번호	(플랜트 기계) CSP-1LA-971-EP140-02001, CSP-1LA-971-EP142-00036

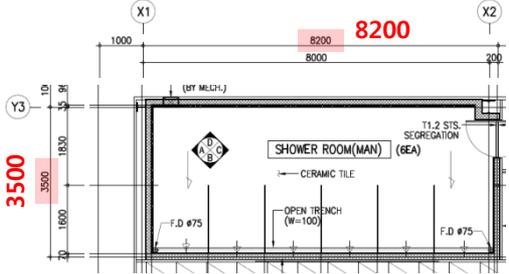
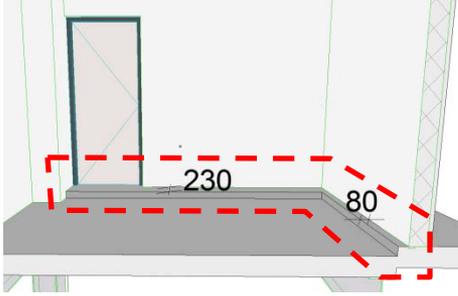
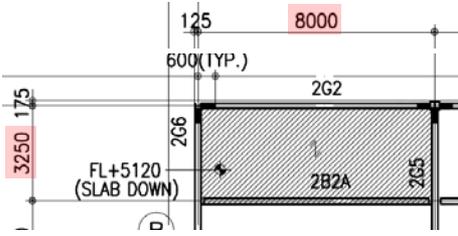
번호		BIM-CSP-CM-026	설계오류 유형	도면상이	검토일	2013-08-02			
ROI 분석	기존방식 검토 시 오류 발견 난이도	상 / 중 / 하			KEYMAP

재작업 범위	해당 내역요소(수량)							
		전							
	후								
	재작업 비용								
공기지연 일수									
BIM 검토	주요 핵심 내용	단차부위 위치 구조평면도와 건축평면도 상이			설계사 검토	DECK 단차 상세도 반영

3D 이미지	SHOWER ROOM(M)의 구조평면도와 건축평면도가 상이하여 SHOWER ROOM 내부에서 단차 발생.	검토일			2013-11-04

2nd FLOOR FRAMING PLAN			검토 현황	설계 반영	반영
								BIM 반영	반영
도면번호	(건축) CSP-1-LA-850-EA123-00560,00600,00620

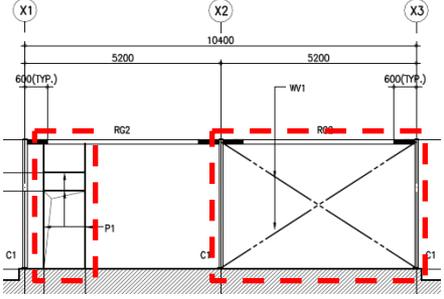
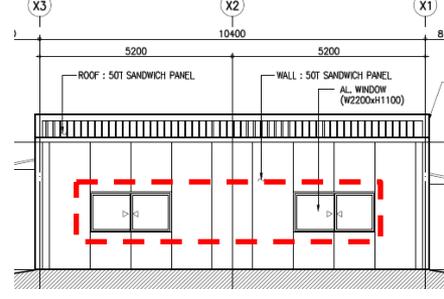
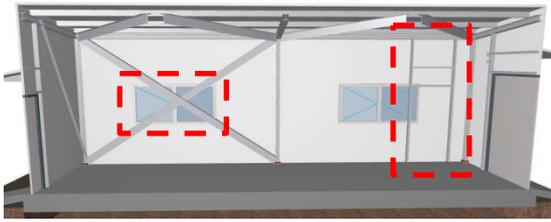
번호		BIM-CSP-CM-030	설계오류 유형	도면상이	검토일	2013-08-02		
ROI 분석	기존방식 검토 시 오류 발견 난이도	상 / 중 / 하			KEYMAP

재작업 범위	해당 내역요소(수량)					위치	FIRE PUMP ROOM
		전						
	후							
	재작업 비용							
공기지연 일수								
BIM 검토	주요 핵심 내용	구조평면도와 건축평면도 상이			설계사 검토	도어 위치 변경 가새 및 창호 같이 설치

<p style="text-align: center;">3D 이미지</p>	FIRE PUMP ROOM의 Y2열에 창호가 있는데 구조에는 도어 프레임과 가새가 있어 간섭 발생.	검토일	2013-11-04				
			검토 현황	설계 반영	반영			
				BIM 반영	REVISION 도면 검토			
도면번호	(건축) CSP-1-LA-850-EA123-00860,00870

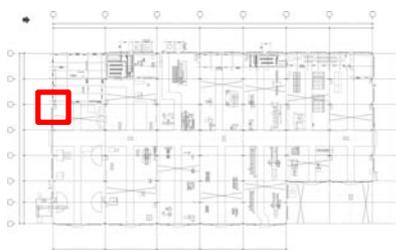
번호		BIM-CSP-CM-031	설계오류 유형	공중간섭(건축/플랜트기계)	검토일	2013-08-02	
ROI 분석	기존방식 검토 시 오류 발견 난이도	상 / 중 / 하				KEY MAP

재작업 범위	해당 내역요소(수량)					
		전					
		후					
	재작업 비용						
공기지연 일수					위치	ELECTRIC ROOM-2	
BIM 검토	주요 핵심 내용	메인구조와 플랜트 배관 간섭				설계사 검토	주요구조부 변경 불가 설계사 수정 CSP-1LA-971-EP142-00042 CSP-1LA-971-EP144-00605

공작정비동 A열/3열 메인 구조와 플랜트 배관 사이의 간섭. (STEAM 배관)		검토일		
					검토 현황	설계 반영	반영
						BIM 반영	반영
도면번호		(플랜트 기계) CSP-1-LA-971-EA142-00042

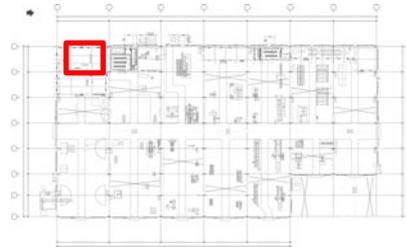
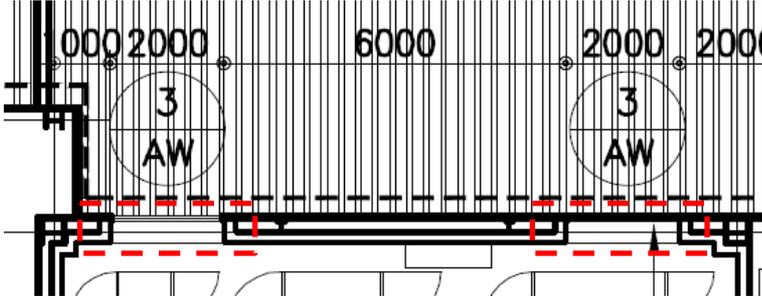
번호		BIM-CSP-CM-032	설계오류 유형	도면상이	검토일	2013-08-09																				
ROI 분석	기존방식 검토 시 오류 발견 난이도	상 / 중 / 하			KEY MAP

재작업 범위	해당 내역요소(수량)																								
		전																								
		후																								
	재작업 비용																									
공기지연 일수				위치	ELECTRIC ROOM-2																					
BIM 검토	주요 핵심 내용	일람표에 AW-3 창호가 없음			설계사 검토	창호누락

<p>창호일람표에 AW-3 부분이 누락.</p> <p>똑같은 사이즈의 FSW-3이 있으나 명칭이 다름.</p>

2	ALUMINUM FIX WINDOW			3	ALUMINUM FIXED WINDOW	AW	4000W x 1800H	FSW	2000W x 900H		10mm TEMPERED GLASS		6mm WIRED GLASS		ALL ACCESSORIES ARE SUPPLIED BY MAKER		ALL ACCESSORIES ARE SUPPLIED BY MAKER		ALUMINUM ANODIZING		ALUMINUM ANODIZING	<p style="color: red;">AW-3 일람표가 없음</p>	
	2	ALUMINUM FIX WINDOW	3	ALUMINUM FIXED WINDOW																						
AW	4000W x 1800H	FSW	2000W x 900H																							
	10mm TEMPERED GLASS		6mm WIRED GLASS																							
	ALL ACCESSORIES ARE SUPPLIED BY MAKER		ALL ACCESSORIES ARE SUPPLIED BY MAKER																							
	ALUMINUM ANODIZING		ALUMINUM ANODIZING																							
도면번호	CSP-1-LA-850-EA123-00120 4번, 00350			검토현황	반영																					
					BIM 반영	REVISION 도면 출도																				
						반영																				
					평면도는 수정되었으나 창호일람표는 변경 안됨

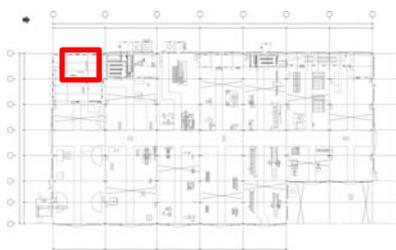
번호		BIM-CSP-CM-033	설계오류 유형	도면상이	검토일	2013-08-09
ROI 분석	기존방식 검토 시 오류 발견 난이도	상 / 중 / 하			KEY MAP

재작업 범위	해당 내역요소(수량)				
		전				
	후					
	재작업 비용					
공기지연 일수				위치	ELECTRIC ROOM-2	
BIM 검토	주요 핵심 내용	평면도와 구조단면도 치수 상이			설계사 검토	전기실 전체 변경

평면의 문 외벽 부분 Opening 위치, 사이즈가 구조평면도 상의 문 부속철물 위치, 너비와 맞지 않음			
					검토일	2013-11-04
					설계 반영	반영 REVISION 도면 출도
				검토 현황	반영	
				BIM 반영	도어가 설치되지 않는 곳인데 보강재가 필요한 것인지 검토 필요	
도면번호		CSP-1-LA-850-EA123-00120 3번, 00240 1번

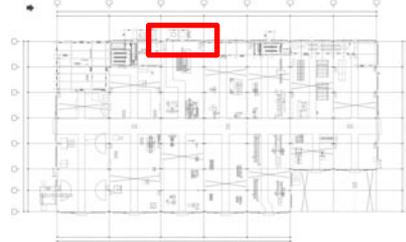
번호		BIM-CSP-CM-034	설계오류 유형	도면상이	검토일	2013-08-09
ROI 분석	기존방식 검토 시 오류 발견 난이도	상 / 중 / 하			KEY MAP

재작업 범위	해당 내역요소(수량)				
		전				
	후					
재작업 비용						
공기지연 일수						
위치	본동 1열의 C-D사이					
BIM 검토	주요 핵심 내용	일람표와 건축도면 치수 다름			설계사 검토	도면상이

<p>AW-1부분의 창호가 평면에서는 너비 10000mm, AW-2부분의 창호너비는 6000mm인데, 일람표에서는 각각 12000mm, 10000mm으로 표현됨</p>			
	검토일	2013-11-04			검토 현황	반영
	설계 반영	REVISION 도면 출도				반영
BIM 반영						
도면번호	CSP-1-LA-850-EA122-00200, 00210

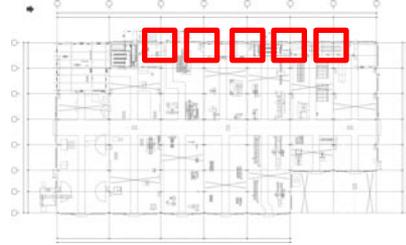
번호		BIM-CSP-CM-035	설계오류 유형	공중간섭(플랜트기계/전기)	검토일	2013-08-09	
ROI 분석	기존방식 검토 시 오류 발견 난이도	상 / 중 / 하			KEYMAP

재작업 범위	해당 내역요소(수량)					
		전					
		후					
	재작업 비용						
공기지연 일수							
BIM 검토	주요 핵심 내용	전기 배관 트레이와 플랜트 배관 간섭			설계사 검토	간섭사항 기계배관측 수정. 설계사 수정 CSP-1LA-971-EP142-00006, 00012, 00023, 00029 CSP-1LA-971-EP144-00006, 00009~00011, 00106, 00109~00111, 00205, 00208, 00210~00212, 00305, 00308, 00312, 00317, 00321, 00503~00504

G-1열			공작정비동 전기 배관 트레이와 플랜트 배관 사이의 간섭 확인

C-1열							
도면번호	(플랜트 기계) CSP-1-LA-971-EP142-00006,00012,00018,00023,00029 (플랜트 전기) CSP-1 LA-710-EE151-00210,00211,00220			검토현황	검토일	2013-11-04	
					설계 반영	반영	
					BIM 반영	반영

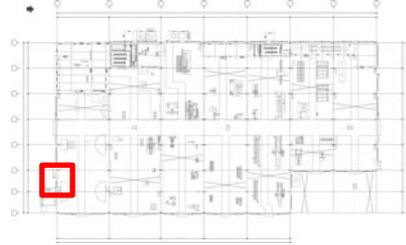
번호		BIM-CSP-CM-036	설계오류 유형	공중간섭(구조/플랜트기계)	검토일	2013-08-09	
ROI 분석	기존방식 검토 시 오류 발견 난이도	상 / 중 / 하			KEYMAP

재작업 범위	해당 내역요소(수량)					
		전					
		후					
	재작업 비용						
공기지연 일수							
BIM 검토	주요 핵심 내용	메인 구조와 플랜트 배관 간섭			설계사 검토	주요구조부 변경불가 설계사 수정 CSP-1LA-971-EP142-00045 EP144-00018, 00118, 00218, 00330, 00606

<p style="text-align: center;">A-7열</p>		공작정비동 메인 구조와 플랜트 배관 사이의 간섭 확인				
	도면번호	(플랜트 기계) CSP-1-LA-971-EP142-00045					
					검토일	2013-11-04	
					검토현황	설계반영	검토중
						BIM 반영	변경사항 없음

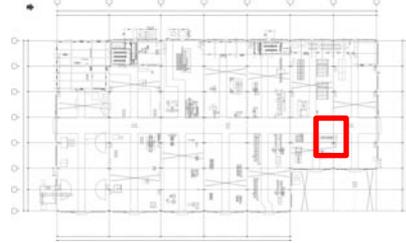
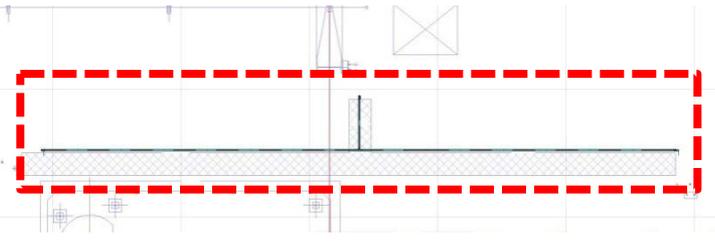
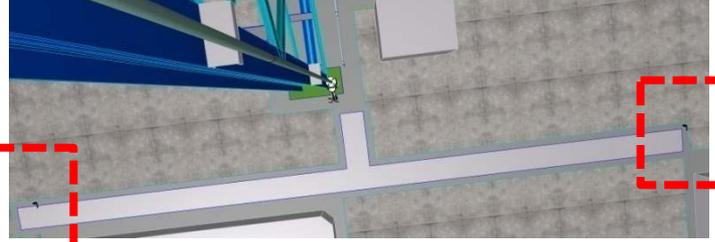
번호		BIM-CSP-CM-037	설계오류 유형	공중간섭(토목/플랜트기계)	검토일	2013-08-09	
ROI 분석	기존방식 검토 시 오류 발견 난이도	상 / 중 / 하			KEYMAP

재작업 범위	해당 내역요소(수량)					
		전					
		후					
	재작업 비용						
공기지연 일수							
BIM 검토	주요 핵심 내용	기초 콘크리트와 플랜트 배관 간섭			설계사 검토	설계사 수정 CSP-1LA-971-EP144-00307

공작정비동 기초 콘크리트 와 AIR 배관 간의 간섭확인				검토일

<p style="text-align: center;">G-5열</p>				검토현황	설계 반영	검토중
	도면번호	(플랜트 기계) CSP-1-LA-971-EP144-00307 (토목) CSP-1-LA-810-EC115-11510				BIM 반영	변경사항 없음

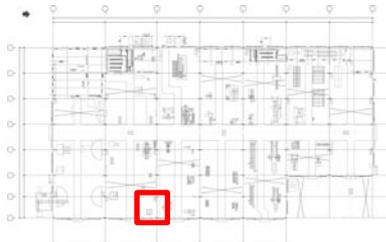
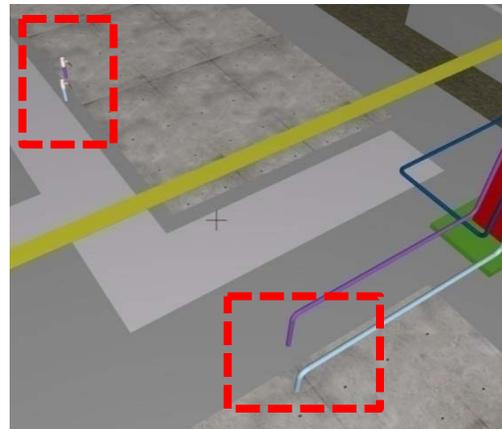
번호		BIM-CSP-CM-038	설계오류 유형	도면상이(토목/플랜트기계)	검토일	2013-08-09		
ROI 분석	기존방식 검토 시 오류 발견 난이도	상 / 중 / 하			KEYMAP

재작업 범위	해당 내역요소(수량)						
		전						
		후						
	재작업 비용							
공기지연 일수								
BIM 검토	주요 핵심 내용	토목도면과 플랜트기계 도면내 PIT 위치 상이			설계사 검토	설계사 수정 CSP-1LA-971-EP142-00033 EP144-00324, 00504

C-8열	공작정비동 토목도면과 플랜트 기계 도면내 PIT 위치가 상이함				검토일	2013-11-04	
					검토 현황	설계 반영	검토중	
						BIM 반영	변경사항 없음	
도면번호	(플랜트 기계) CSP-1-LA-971-EP144-00324,00504 CSP-1-LA-971-EP142-00033 (토목) CSP-1-LA-810-EC115-11810

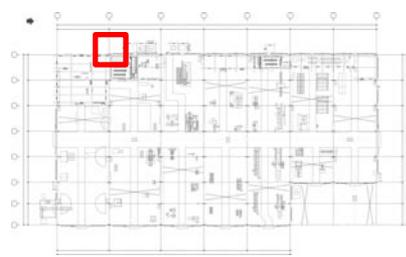
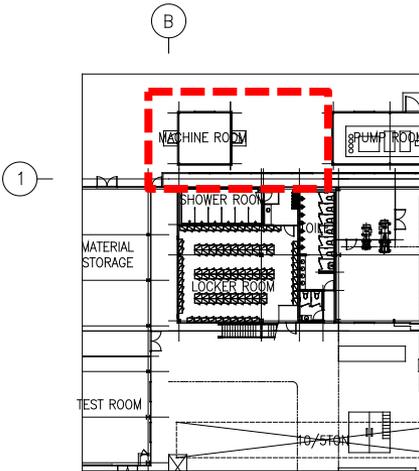
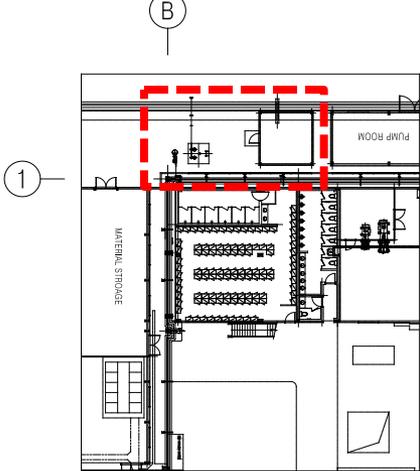
번호		BIM-CSP-CM-039	설계오류 유형	도면상이(건축/플랜트기계)	검토일	2013-08-09	
ROI 분석	기존방식 검토 시 오류 발견 난이도	상 / 중 / 하			KEYMAP

재작업 범위	해당 내역요소(수량)					
		전					
		후					
	재작업 비용						
공기지연 일수							
BIM 검토	주요 핵심 내용	건축도면과 플랜트기계 도면 상이			설계사 검토	설계사 수정 CSP-1LA-971-EP142-00034, 00035 EP144-00215, 00801

<p><플랜트기계 도면></p>				건축도면과 플랜트기계 도면내의 MACHINE ROOM의 위치가 상이함
	B-1열						
	도면번호	(플랜트 기계) CSP-1-LA-971-EP142-00034,00035 (건축) CSP-1-LA-850-EA122-00110					
					검토일	2013-11-04	
					검토현황	설계반영	반영
						BIM 반영	반영

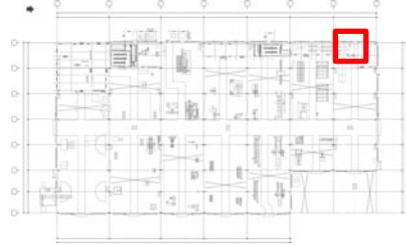
번호		BIM-CSP-CM-040	설계오류 유형	공중간섭(건축/전기)	검토일	2013-08-09		
ROI 분석	기존방식 검토 시 오류 발견 난이도	상 / 중 / 하			KEYMAP

재작업 범위	해당 내역요소(수량)						
		전						
		후						
	재작업 비용							
공기지연 일수								
BIM 검토	주요 핵심 내용	전기 콘센트가 문에 설치됨			설계사 검토	전기- 간섭사항 수정 예정

ELECTRIC ROOM-1 1층 CLEAN GENT ROOM에 설치되는 콘센트가 문에 설치되어 있음					
	도면번호	(전기) CSP-1-LA-790-EE155-00160					검토일	2013-11-04
							검토현황	검토중
				BIM 반영	변경사항 없음

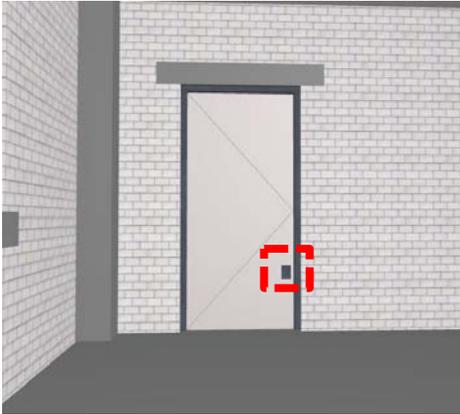
번호		BIM-CSP-CM-041	설계오류 유형	공중간섭 (전기)	검토일	2013-08-09	
ROI 분석	기존방식 검토 시 오류 발견 난이도	상 / 중 / 하			KEYMAP

재작업 범위	해당 내역요소(수량)					
		전					
		후					
	재작업 비용						위치
공기지연 일수							
BIM 검토	주요 핵심 내용	전기 콘센트가 문에 설치됨			설계사 검토	전기- 간섭사항 수정 예정

2F				DIAGNOSIS SHOP 1~2층 INSTRUMENT REPAIR&TEST OFFICE ROOM 에 설치되는 콘센트가 문에 설치되어 있음
	도면번호	(전기) CSP-1LA-790-EE155-00210			검토 현황	검토일	
						설계 반영	검토중
					BIM 반영	변경사항 없음

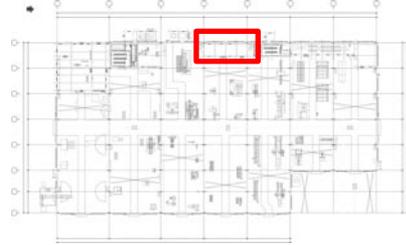
번호		BIM-CSP-CM-043	설계오류 유형	공종간섭(구조/전기)	검토일	2013-08-09			
ROI 분석	기존방식 검토 시 오류 발견 난이도	상 / 중 / 하			KEYMAP

재작업 범위	해당 내역요소(수량)							
		전							
		후							
	재작업 비용						위치	AIR COMPRESSOR ROOM	
공기지연 일수									
BIM 검토	주요 핵심 내용	메인구조와 전기판넬 간섭			설계사 검토	주요 구조부 변경불가 전기-간섭 사항 수정 예정

AIR COMPRESSOR ROOM내 메인 구조와 전기판넬사이의 간섭 확인				검토일	2013-11-04	
							검토 현황	설계 반영	검토중
								BIM 반영	변경사항 없음
도면번호		(전기) CSP-1-LA-790-EE155-00090

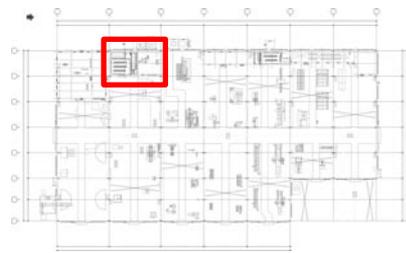
번호		BIM-CSP-CM-044	설계오류 유형	공종간섭(건축/전기)	검토일	2013-08-09		
ROI 분석	기존방식 검토 시 오류 발견 난이도	상 / 중 / 하			KEYMAP

재작업 범위	해당 내역요소(수량)						
		전						
		후						
	재작업 비용							
공기지연 일수								
BIM 검토	주요 핵심 내용	메인구조와 전기판넬 간섭			설계사 검토	전기- 간섭사항 수정 예정 2013-11-04

HYDRAULIC REPAIR ROOM & LOCKER ROOM 2층 LOCKER ROOM(M)내 칸막이벽체와 전등사이의 간섭확인					
							검토일	2013-11-04
							검토현황	검토중
				설계반영				
				BIM 반영	변경사항 없음			
도면번호		(전기) CSP-1-LA-790-EE155-00100

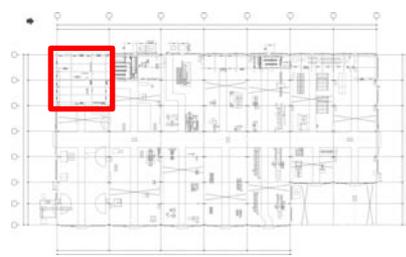
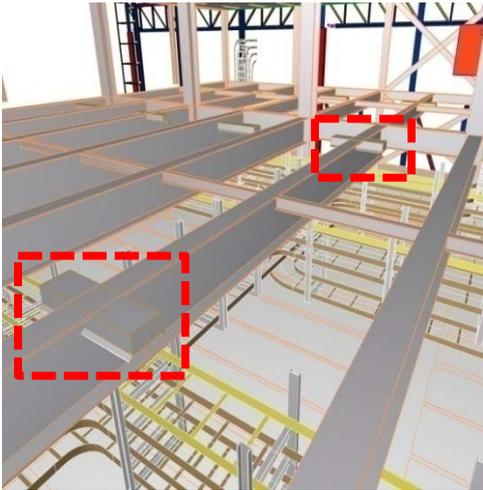
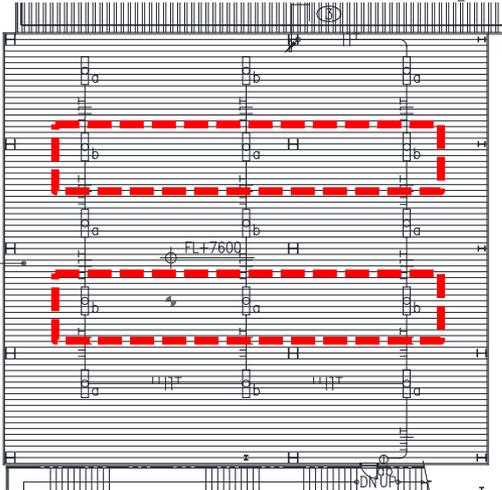
번호		BIM-CSP-CM-045	설계오류 유형	공종간섭(구조/전기)	검토일	2013-08-09		
ROI 분석	기존방식 검토 시 오류 발견 난이도	상 / 중 / 하			KEYMAP

재작업 범위	해당 내역요소(수량)						
		전						
		후						
	재작업 비용							
공기지연 일수								
BIM 검토	주요 핵심 내용	메인 구조와 전등 간섭			설계사 검토	전기- 간섭사항 수정 예정

전기도면	ELECTRIC ROOM-2 M2nd에 설치되는 전등과 메인구조사이의 간섭확인					
							검토일	2013-11-04
							설계 반영	검토중
검토 현황	변경사항 없음							
	BIM 반영							
	도면번호	(전기) CSP-1-LA-790-EE155-00110

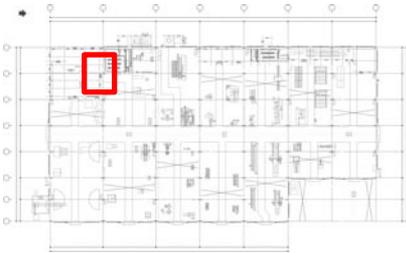
번호		BIM-CSP-CM-046	설계오류 유형	공중간섭 (전기)	검토일	2013-08-09	
ROI 분석	기존방식 검토 시 오류 발견 난이도	상 / 중 / 하			KEYMAP

재작업 범위	해당 내역요소(수량)					
		전					
		후					
	재작업 비용						
공기지연 일수							
BIM 검토	주요 핵심 내용	트레이와 트레이 서포트 간섭			설계사 검토	전기- 설치 간섭 없음

M2nd ELECTRIC ROOM에 설치되는 트레이와 트레이 서포트 간섭발생					검토일
					검토 현황	설계 반영	변경사항 없음
						BIM 반영	변경사항 없음
도면번호	(전기) CSP-1LA-710-EE151-00080

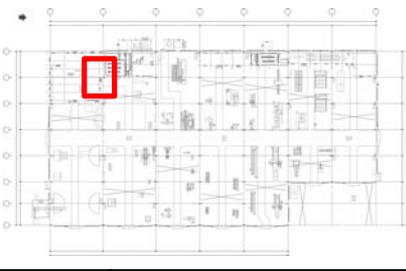
번호		BIM-CSP-CM-047	설계오류 유형	공중간섭 (건축/전기)	검토일	2013-08-09	
ROI 분석	기존방식 검토 시 오류 발견 난이도	상 / 중 / 하			KEYMAP

재작업 범위	해당 내역요소(수량)					
		전					
		후					
	재작업 비용						위치
공기지연 일수							
BIM 검토	주요 핵심 내용	트레이와 벽체 오프닝 위치 상이로 간섭 발생			설계사 검토	전기- 설치 간섭 없음

벽면 오프닝 위치 상이로 간섭 발생				검토일
					검토 현황	설계 반영	변경사항 없음
						BIM 반영	변경사항 없음
도면번호		(전기) CSP-1LA-710-EE151-00040

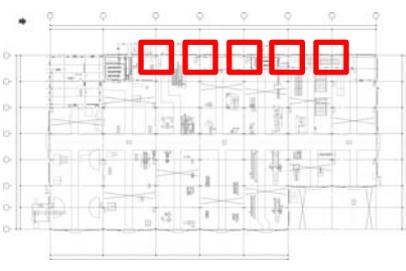
번호		BIM-CSP-CM-048	설계오류 유형	공종간섭 (전기)	검토일	2013-08-09	
ROI 분석	기존방식 검토 시 오류 발견 난이도	상 / 중 / 하			KEYMAP

재작업 범위	해당 내역요소(수량)					
		전					
		후					
	재작업 비용						
공기지연 일수							
BIM 검토	주요 핵심 내용	전기 배관 트레이 도면 오류			설계사 검토	전기- 간섭 없음

공작정비동 천정에 설치되는 트레이의 피팅류 설치 시 트레이 서포트와 간섭 발생				
	도면번호	(전기) CSP-1LA-710-EE151-00040, 00210, 00211			검토일	2013-11-04	
					설계 반영	변경사항 없음	
		검토 현황	BIM 반영	변경사항 없음

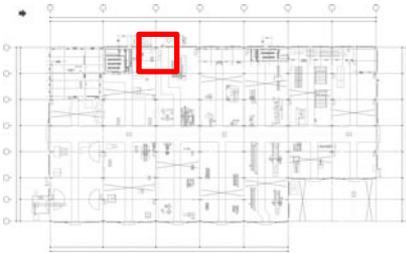
번호		BIM-CSP-CM-049	설계오류 유형	도면누락 (전기)	검토일	2013-08-09	
ROI 분석	기존방식 검토 시 오류 발견 난이도	상 / 중 / 하			KEYMAP

재작업 범위	해당 내역요소(수량)					
		전					
		후					
	재작업 비용						
공기지연 일수							
BIM 검토	주요 핵심 내용	트레이 연결 부위 상세도 누락			설계사 검토	전기- TRAY 도면 수정

공작정비동 MACHINE REPAIR SHOP 상부에 설치되는 수직 트레이의 연결 부위 상세도 누락
	트레이 단면도		모델링 도면				
	도면번호	(전기) CSP-1LA-710-EE151-00050					
				검토현황	반영		
				설계반영	반영		
				BIM 반영	반영

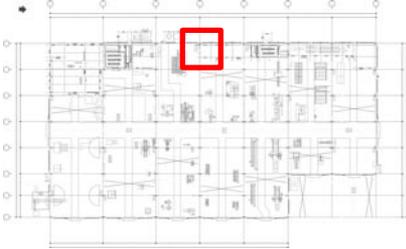
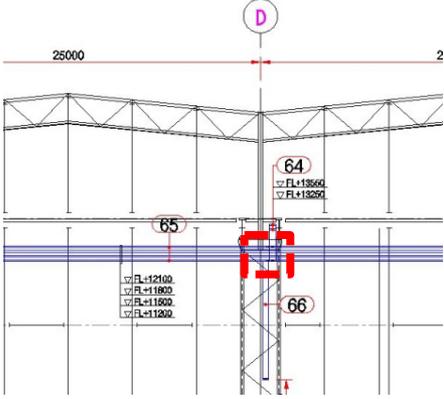
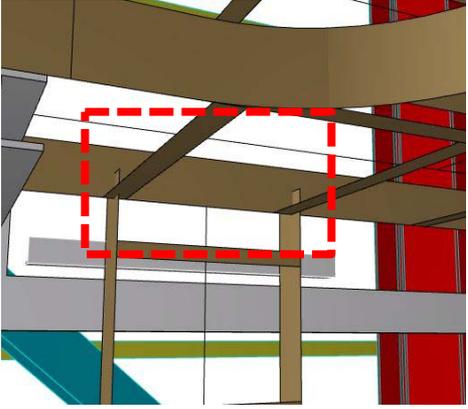
번호		BIM-CSP-CM-050	설계오류 유형	도면누락 (전기)	검토일	2013-08-09	
ROI 분석	기존방식 검토 시 오류 발견 난이도	상 / 중 / 하			KEYMAP

재작업 범위	해당 내역요소(수량)					
		전					
		후					
	재작업 비용						
공기지연 일수							
BIM 검토	주요 핵심 내용	트레이 연결 부위 상세도 누락			설계사 검토	전기- TRAY 도면 수정

검토현황 검토중 설계반영 변경사항 없음 BIM 반영
	<p>공작정비동 MACHINE SHOP 상부에 설치되는 수직 트레이의 연결 부위 상세도 누락</p>						
도면번호	(전기) CSP-1LA-710-EE151-00220

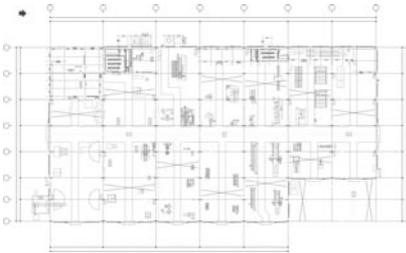
번호		BIM-CSP-CM-051	설계오류 유형	도면누락 (전기)	검토일	2013-08-09	
ROI 분석	기존방식 검토 시 오류 발견 난이도	상 / 중 / 하			KEYMAP

재작업 범위	해당 내역요소(수량)					
		전					
		후					
	재작업 비용						
공기지연 일수							
BIM 검토	주요 핵심 내용	배치평면도 누락으로 위치를 알 수 없음			설계사 검토	M/R-3은 삭제된 건물임

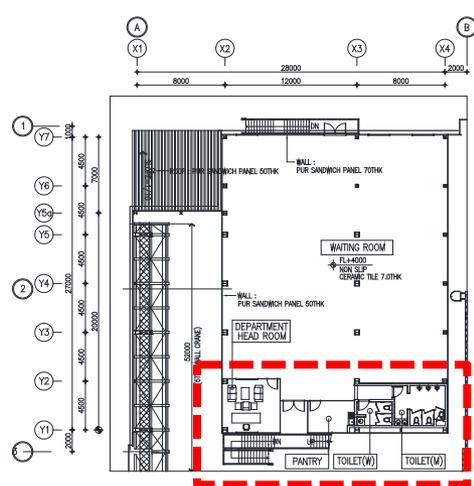
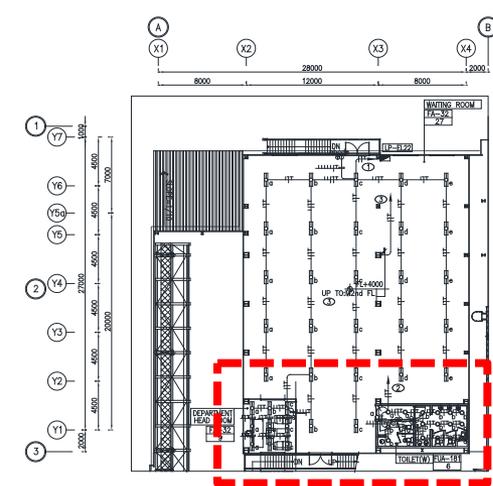
번호		BIM-CSP-CM-052	설계오류 유형	도면상이(건축/전기)	검토일	2013-08-09	
ROI 분석	기존방식 검토 시 오류 발견 난이도	상 / 중 / 하			KEYMAP

재작업 범위	해당 내역요소(수량)					
		전					
		후					
	재작업 비용						
공기지연 일수							
BIM 검토	주요 핵심 내용	건축도면과 전기도면 상이			설계사 검토	전기- 건축최종도면 미반영

<p>전기도면</p>				건축도면과 전기도면내의 ELECTRIC ROOM-2의 건축평면도가 상이함
	도면번호	(전기) CSP-1-LA-790-EE155-00110 (건축) CSP-1-LA-850-EA123-00120					
	검토일	2013-11-04					
검토현황	검토중						
	설계반영				BIM 반영	변경사항 없음	
	BIM 반영

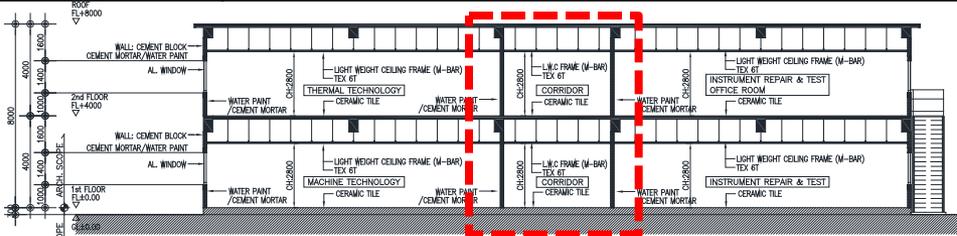
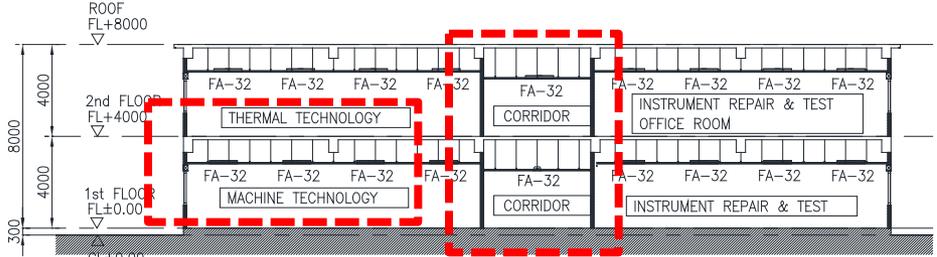
번호		BIM-CSP-CM-053	설계오류 유형	도면상이(건축/전기)	검토일	2013-08-09
ROI 분석	기존방식 검토 시 오류 발견 난이도	상 / 중 / 하			KEYMAP

재작업 범위	해당 내역요소(수량)				
	재작업 비용	전				
	공기지연 일수	후				
					위치	DIAGNOSIS SHOP
BIM 검토	주요 핵심 내용	건축도면과 전기도면 상이			설계사 검토	전기- 수정된 건축도면으로 변경예정

<p style="text-align: center;">전기도면</p>				
	도면번호	(전기) CSP-1-LA-790-EE155-00130 (건축) CSP-1-LA-850-EA123-00120				
					검토일	2013-11-04
					검토중	
					설계 반영	
					변경사항 없음	
					BIM 반영

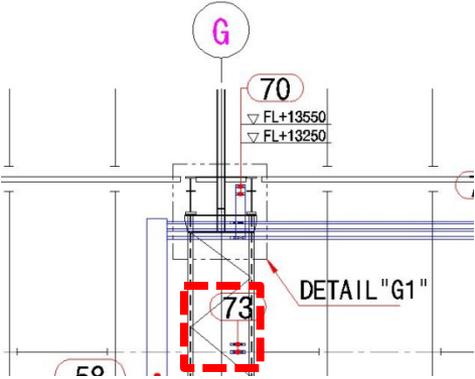
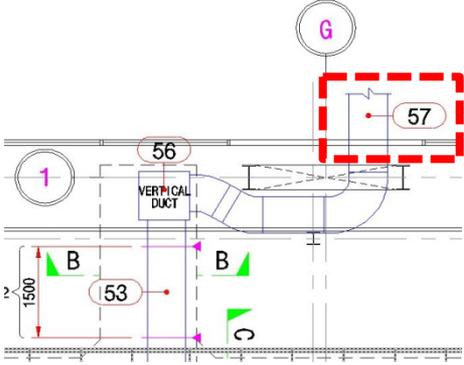
번호		BIM-CSP-CM-055	설계오류 유형	도면상이 (전기)	검토일	2013-08-09		
ROI 분석	기존방식 검토 시 오류 발견 난이도	상 / 중 / 하			KEYMAP

재작업 범위	해당 내역요소(수량)				위치	1-G 열	
		전						
		후						
	재작업 비용							
공기지연 일수								
BIM 검토	주요 핵심 내용	트레이 단면도와 트레이 평면도 간에 도면상이			설계사 검토	전기- TRAY 도면 수정

<p style="text-align: center;">트레이 평면도</p>			트레이 세부정보를 나타내는 번호가 단면도에는 73번 평면도에는 57번으로 표기됨	검토일	2013-11-04
			검토현황	설계반영			반영	
		BIM 반영		반영				
도면번호		(전기) CSP-1LA-710-EE151-00220 (전기) CSP-1LA-710-EE151-00260

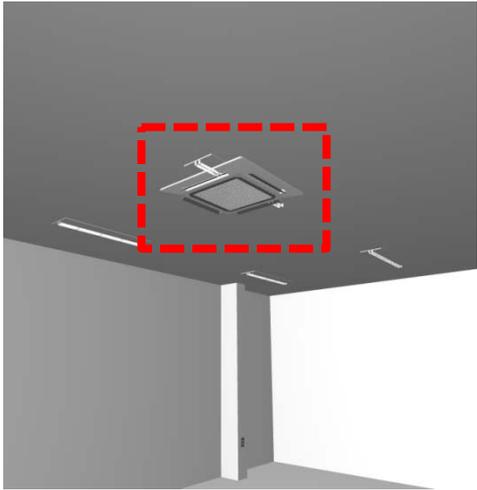
번호		BIM-CSP-CM-058	설계오류 유형	공중간섭(건축설비/전기)	검토일	2013-08-23	
ROI 분석	기존방식 검토 시 오류 발견 난이도	상 / 중 / 하			KEYMAP

재작업 범위	해당 내역요소(수량)					
		전					
		후					
	재작업 비용						
공기지연 일수							
BIM 검토	주요 핵심 내용	EHP실내기와 전등 간섭			설계사 검토	전기-간섭사항 수정예정. 설비-에어컨 장비 수정 중에 있습니다. 추후 도면에 반영 하겠습니다.

ELECTRIC ROOM-2 2층에 설치되는 EHP실내기와 전등사이의 간섭 확인
	2F MEETING ROOM		2F OFFICE ROOM				
	도면번호	(건축설비) CSP-1-LA-880-EA125-00007					
					검토현황	검토중	
					BIM 반영	설계 반영	
							변경사항 없음

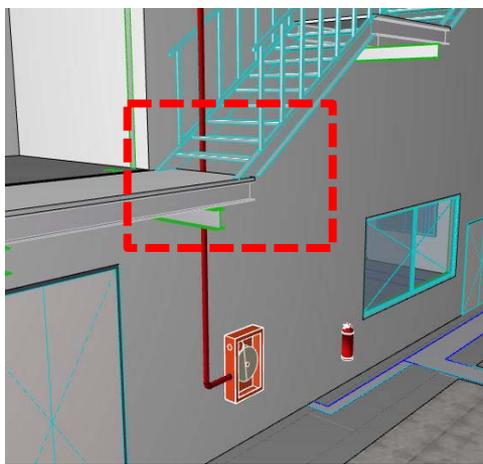
번호		BIM-CSP-CM-067	설계오류 유형	공중간섭(건축/소방)	검토일	2013-08-23	
ROI 분석	기존방식 검토 시 오류 발견 난이도	상 / 중 / 하			KEYMAP

재작업 범위	해당 내역요소(수량)					
		전					
		후					
	재작업 비용						
공기지연 일수							
BIM 검토	주요 핵심 내용	소화배관과 계단 간섭			설계사 검토	건축구조물을 피해서 소화배관 설치 하겠습니다.

<p>소방도면</p>	ELECTRICAL REPAIR SHOP에 설치되는 호스 캐비닛 연결 배관과 계단 간섭	검토일			2013-11-04
				검토 현황		설계 반영	검토중
						BIM 반영	변경사항 없음
도면번호	(소방) CSP-1-LA-880-EA126-00505

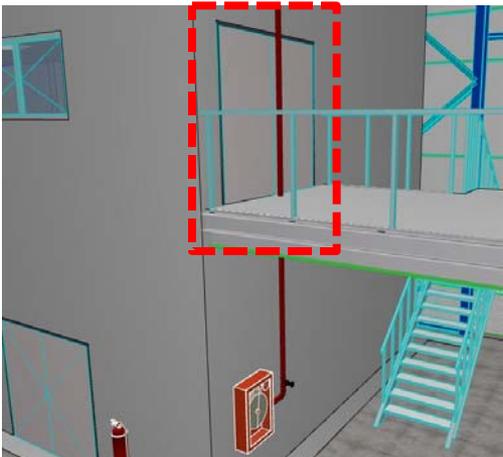
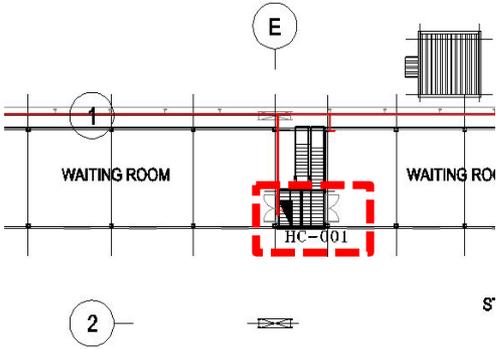
번호		BIM-CSP-CM-068	설계오류 유형	공중간섭(건축/소방)	검토일	2013-08-23	
ROI 분석	기존방식 검토 시 오류 발견 난이도	상 / 중 / 하			KEYMAP

재작업 범위	해당 내역요소(수량)					
		전					
		후					
	재작업 비용				위치	E-2 열	
공기지연 일수							
BIM 검토	주요 핵심 내용	소화배관과 출입문 간섭			설계사 검토	건축구조물을 피해서 소화배관 설치 하겠습니다.

<p>소방도면</p>	MACHINE SHOP에 설치되는 호스 캐비닛 연결 배관과 출입문의 간섭	검토일			2013-11-04
				검토 현황	설계 반영	검토중	
					BIM 반영	변경사항 없음	
도면번호	(소방) CSP-1-LA-880-EA126-00505

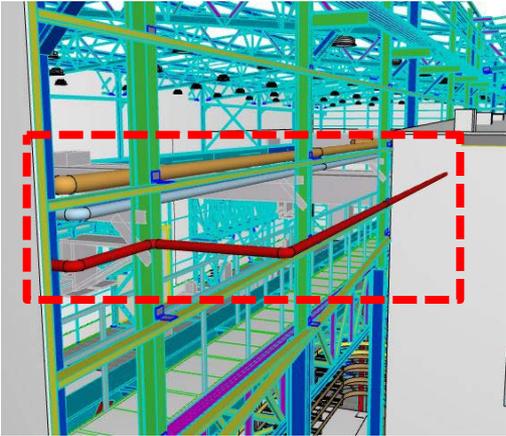
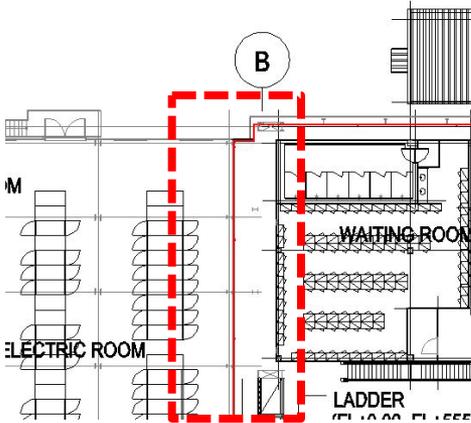
번호		BIM-CSP-CM-072	설계오류 유형	설계검토 (건축/소방)	검토일	2013-08-23	
ROI 분석	기존방식 검토 시 오류 발견 난이도	상 / 중 / 하			KEYMAP

재작업 범위	해당 내역요소(수량)					
		전					
		후					
	재작업 비용						
공기지연 일수							
BIM 검토	주요 핵심 내용	소화배관 노출			설계사검토	건축구조물을 피해서 소화배관 설치 하겠습니다.

ELECTRIC ROOM-2 상부에 설치되는 소화배관이 노출되어 배관을 지지 할 수 없음
	BIM 모델링 이미지		소방도면				
도면번호	(소방) CSP-1-LA-880-EA126-00505			검토일	2013-11-04		
				검토현황	설계반영	검토중	
					BIM 반영	변경사항 없음

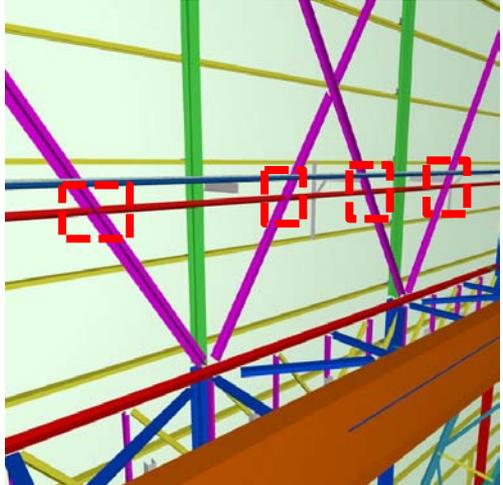
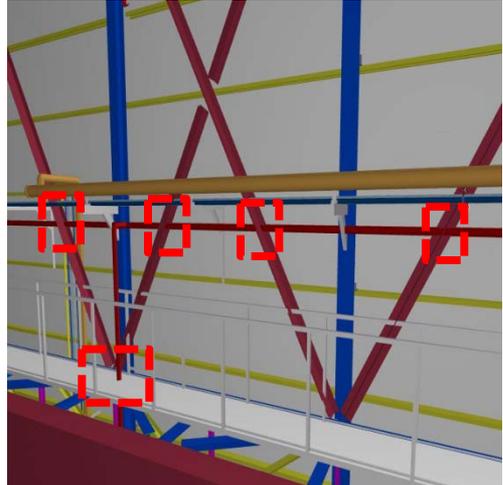
번호		BIM-CSP-CM-078	설계오류 유형	공중간섭(구조/소방)	검토일	2013-08-23	
ROI 분석	기존방식 검토 시 오류 발견 난이도	상 / 중 / 하			KEYMAP

재작업 범위	해당 내역요소(수량)					
		전					
		후					
	재작업 비용						
공기지연 일수							
BIM 검토	주요 핵심 내용	소화배관과 철골가새의 간섭			설계사 검토	건축구조물을 피해서 소화배관 설치 하겠습니까

공작정비동 H-3~4열, A-6~7열에 설치되는 소화배관과 철골가새의 간섭
	H-3~4열		A-6~7열				
	도면번호	(소방) CSP-1-LA-880-EA126-00505					
검토일	2013-11-04			검토 현황	검토중 변경사항 없음		
설계 반영							
BIM 반영

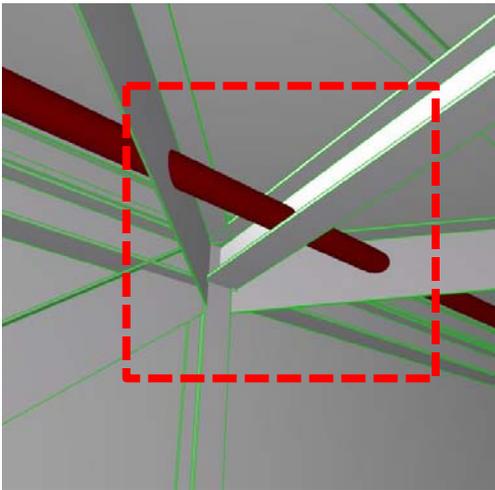
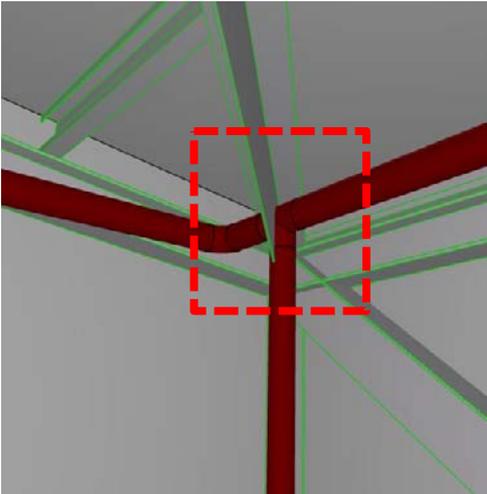
번호		BIM-CSP-CM-080	설계오류 유형	공중간섭(구조/소방)	검토일	2013-08-23	
ROI 분석	기존방식 검토 시 오류 발견 난이도	상 / 중 / 하			KEYMAP

재작업 범위	해당 내역요소(수량)					
		전					
		후					
	재작업 비용						
공기지연 일수							
BIM 검토	주요 핵심 내용	소화배관과 구조의 간섭			설계사 검토	건축구조물을 피해서 소화배관 설치 하겠습니다

검토일 2013-11-04 검토중 설계 반영 변경사항 없음 BIM 반영
			소화펌프실 내에 설치되는 소화배관과 구조의 간섭				
	도면번호	(소방) CSP-1-LA-880-EA126-00518

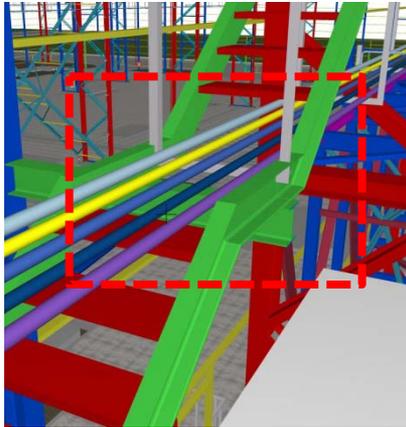
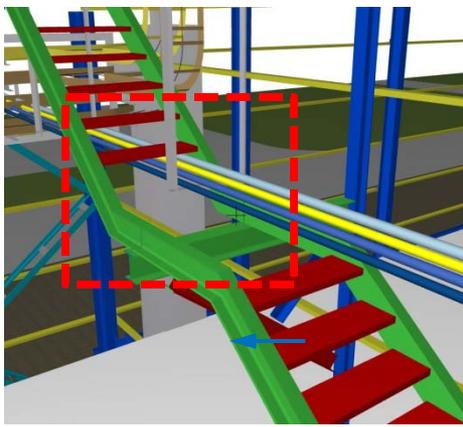
번호		BIM-CSP-CM-081	설계오류 유형	설계검토(구조/플랜트기계)	검토일	2013-08-23	
ROI 분석	기존방식 검토 시 오류 발견 난이도	상 / 중 / 하			KEYMAP

재작업 범위	해당 내역요소(수량)					
		전					
		후					
	재작업 비용						
공기지연 일수							
BIM 검토	주요 핵심 내용	작업자 이동 경로상에 배관이 배치됨			설계사 검토	주요 구조부 변경불가 설계사 수정 CSP-1LA-971-EP142-00012, 00029 EP144-00009, 00011, 00109, 00111, 00208, 00212, 00308, 00321, 00504

검토현황 설계 반영 BIM 반영
	C-1~2열		F-1~2열				
도면번호	(플랜트 기계) CSP-1-LA-971-EP142-00012,00029			반영

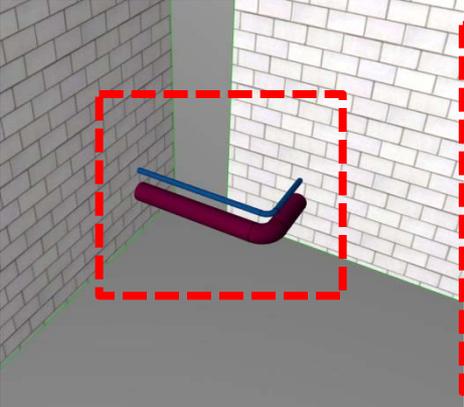
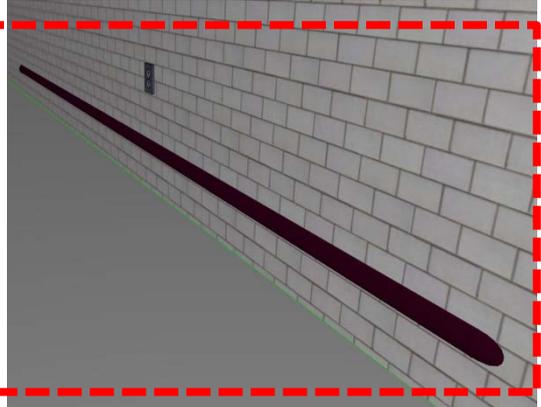
번호		BIM-CSP-CM-084	설계오류 유형	공중간섭(건축/플랜트기계)	검토일	2013-08-23	
ROI 분석	기존방식 검토 시 오류 발견 난이도	상 / 중 / 하			KEY MAP

재작업 범위	해당 내역요소(수량)					
		전					
		후					
	재작업 비용						
공기지연 일수							
BIM 검토	주요 핵심 내용	WW배관이 건축 벽면에 간섭			설계사 검토	설계사 수정 CSP-1LA-971-EP142-00046 EP144-00204, 00901

Waste Water 배관 및 Potable Water 배관이 벽면에 간섭됨. 검토 요함.
			X1~2-Y2열				
	도면번호	(플랜트 기계) CSP-1-LA-971-EP142-00046					
				위치	DIAGNOSIS SHOP X1~2-Y2열		
				검토일	2013-11-04		
				검토 현황	설계 반영	반영	
					BIM 반영	반영

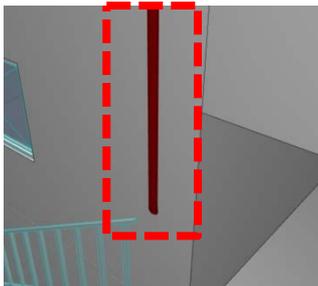
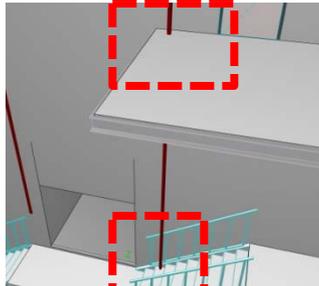
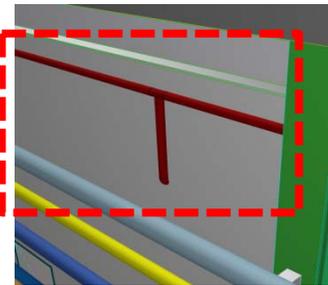
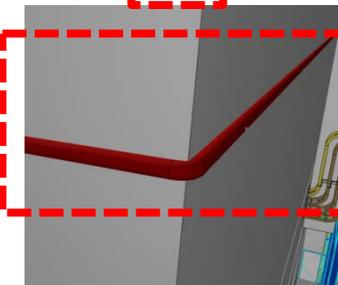
번호		BIM-CSP-CM-085	설계오류 유형	공중간섭(구조/소방)	검토일	2013-08-23	
ROI 분석	기존방식 검토 시 오류 발견 난이도	상 / 중 / 하			KEYMAP

재작업 범위	해당 내역요소(수량)					
		전					
		후					
	재작업 비용						
공기지연 일수							
BIM 검토	주요 핵심 내용	소화배관과 구조 간섭			설계사 검토	건축구조물을 피해서 소화배관 설치 하겠습니다.

호스 캐비닛 연결 배관과 건축 구조의 간섭				
도면번호	(소방) CSP-1-LA-880-EA126-00505
