공작정비동

체크리스트

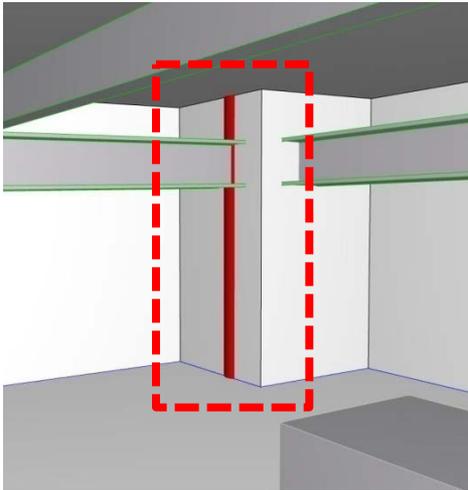
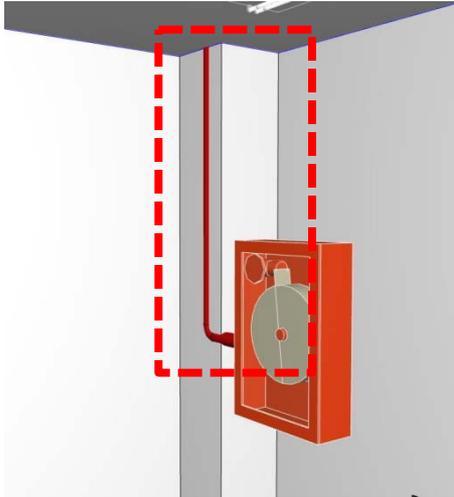
번호		BIM-CSP-CM-087	설계오류 유형	공중간섭(건축/소방)	검토일	2013-08-23			
ROI 분석	기존방식 검토 시 오류 발견 난이도	상 / 중 / 하			KEYMAP

재작업 범위	해당 내역요소(수량)							
		전							
		후							
	재작업 비용								
공기지연 일수									
BIM 검토	주요 핵심 내용	소화배관과 구조의 간섭			설계사 검토	건축구조물을 피해서 소화배관 설치하도록 하겠습니다.

공작정비동 ELECTRIC ROOM-1 2층 OFFICE ROOM에 설치되는 소화배관과 건축 구조의 간섭		
								검토일	2013-11-04
								설계 반영	검토중
				BIM 반영	변경사항 없음				
도면번호		(소방) CSP-1-LA-880-EA126-00501,00502

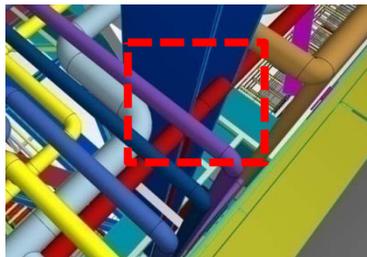
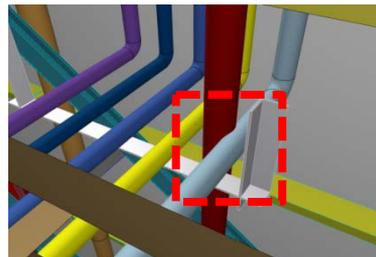
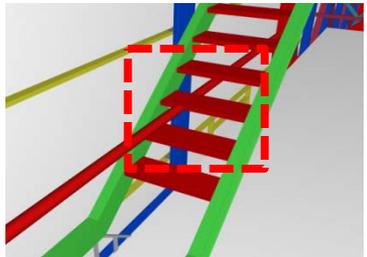
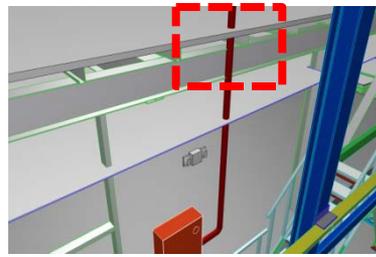
번호		BIM-CSP-CM-088	설계오류 유형	공중간섭(플랜트기계/구조/소방)	검토일	2013-08-23	
ROI 분석	기존방식 검토 시 오류 발견 난이도	상 / 중 / 하			KEYMAP

재작업 범위	해당 내역요소(수량)					
		전					
		후					
	재작업 비용						
공기지연 일수							
BIM 검토	주요 핵심 내용	소화배관과 플랜트 배관 및 구조와 간섭			설계사 검토	소방 수정사항 건축구조물을 피해서 소화배관 설치 하겠습니다.

공작정비동 C-1열에 설치되는 소화배관과 플랜트 배관 및 건축 구조물과 간섭				검토일

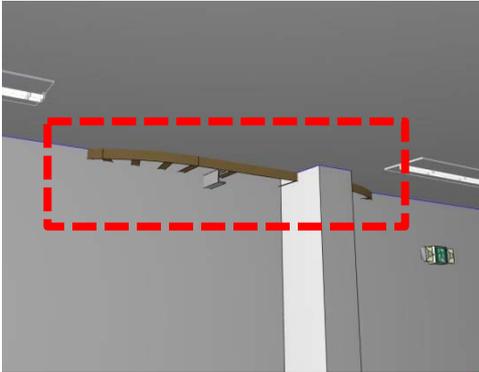
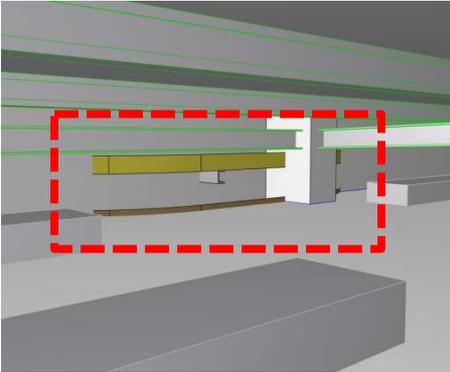
번호		BIM-CSP-CM-093	설계오류 유형	공중간섭(건축/전기)	검토일	2013-08-27	
ROI 분석	기존방식 검토 시 오류 발견 난이도	상 / 중 / 하			KEYMAP

재작업 범위	해당 내역요소(수량)					
		전					
		후					
	재작업 비용						
공기지연 일수							
BIM 검토	주요 핵심 내용	건축 구조와 전기 배관 트레이 간섭			설계사 검토	주요 구조부 변경불가 전기배관 트레이 이설.

공작정비동 Office Room 내 건축구조와 전기 배관 트레이 사이의 간섭 확인				검토일
					검토현황	설계 반영	반영
						BIM 반영	반영
도면번호		(전기) CSP-1-LA-710-EE151-00211

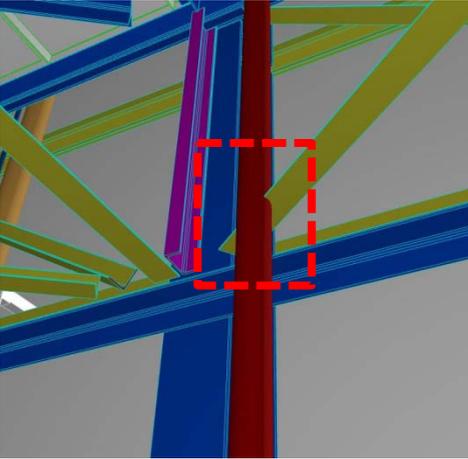
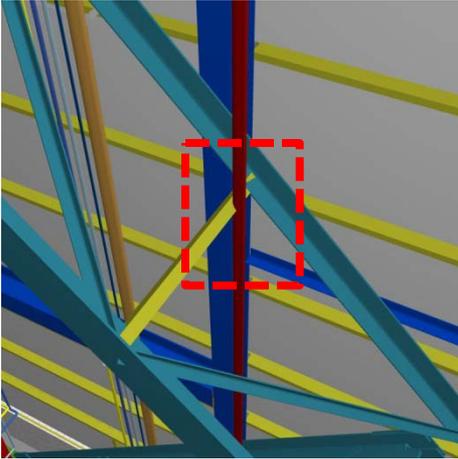
번호		BIM-CSP-CM-096	설계오류 유형	공중간섭(전기/소방)	검토일	2013-08-27	
ROI 분석	기존방식 검토 시 오류 발견 난이도	상 / 중 / 하			KEYMAP

재작업 범위	해당 내역요소(수량)					
		전					
		후					
	재작업 비용						
공기지연 일수							
BIM 검토	주요 핵심 내용	소화배관과 구조 간섭			설계사 검토	주요 구조부 변경 불가 소화배관 이설

호스 캐비닛 연결 배관과 건축 구조의 간섭
도면번호	(소방) CSP-1-LA-880-EA126-00505			검토일	2013-11-04		
					검토현황	설계반영	검토중
						BIM 반영	변경사항 없음

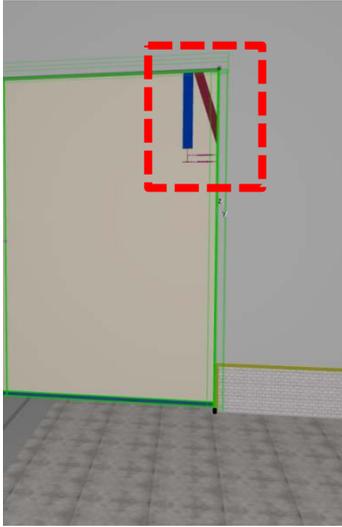
번호		BIM-CSP-CM-097	설계오류 유형	공종간섭(건축/구조)	검토일	2013-09-06			
ROI 분석	기존방식 검토 시 오류 발견 난이도	상 / 중 / 하			KEYMAP

재작업 범위	해당 내역요소(수량)							
		전							
		후							
	재작업 비용						위치	C-4,5 열	
공기지연 일수									
BIM 검토	주요 핵심 내용	건축과 구조 간섭			설계사 검토	변경불가

Crane girder 와 건축 문 라 이브러리 간섭		
								검토일	2013-11-04
								설계 반영	변경사항 없음
				BIM 반영	변경사항 없음				
도면번호		CSP-1-LA-850-EA122-00110, CSP-1-LA-850-EA122-00120

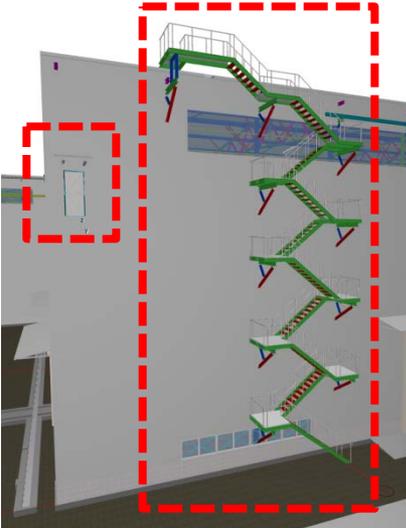
번호		BIM-CSP-CM-098	설계오류 유형	도면상이(건축)	검토일	2013-09-06	
ROI 분석	기존방식 검토 시 오류 발견 난이도	상 / 중 / 하			KEYMAP

재작업 범위	해당 내역요소(수량)					
		전					
		후					
	재작업 비용						
공기지연 일수							
BIM 검토	주요 핵심 내용	구조와 건축 불일치			설계사 검토	모델링오류

외부계단이 건축도면과 다르게 그려져 있음
	도면번호	CSP-1-LA-850-EA122-01040					
검토현황	검토일	2013-11-04					
	설계반영	변경사항 없음					
		BIM 반영	변경사항 없음				
			테클라 최신파일 필요
